Identifikasi Kerusakan Jalan Menggunakan Metode PCI (Studi Kasus Jalan Sungai Musi Kabupaten Bone)

Identification of Road Damage Using PCI Method (Case Study of Jalan Sungai Musi Kabupaten Bone)

Andi Cempana Sari Iskandar^{1,a)}, Andi Batari Angka²⁾, Muhammad Asdar³⁾ & Edil Saputra⁴⁾

^{1,2,3,4} Jurusan Teknik Sipil Politeknik Negeri Ujung Pandang

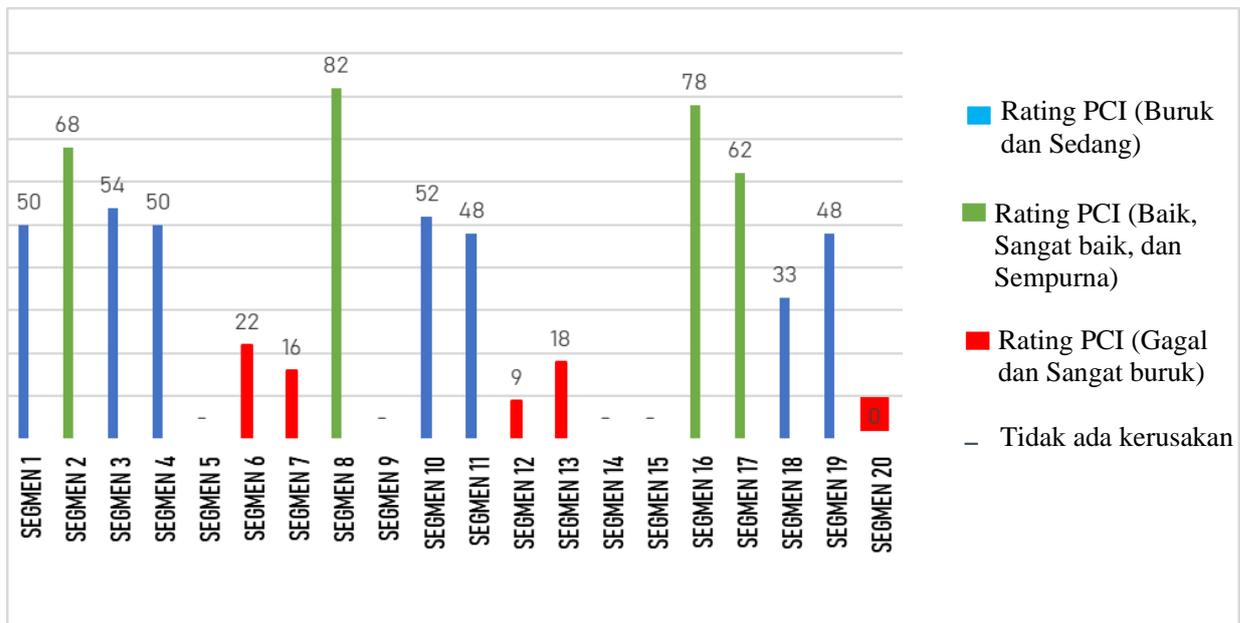
Gambar 6. Rating PCI Segmen 1 hingga Segmen 20

Dari grafik di atas menunjukkan bahwa dari Segmen 1 hingga Segmen 20 terdapat 4 segmen yang tidak mengalami kerusakan. *Rating* PCI paling tinggi terdapat pada Segmen 8 sebesar 82% dengan kategori PCI sangat baik (*very good*) yang menunjukkan kerusakan jalan yang rendah, sedangkan *rating* PCI paling rendah terdapat pada Segmen 20 dengan nilai PCI sebesar 0 yang dikategorikan gagal (*failed*) yang menunjukkan kerusakan jalan yang tinggi.

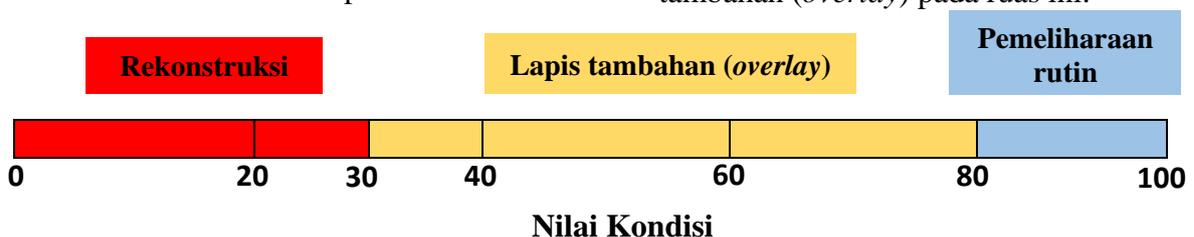
Gambar 7. Indikator Tipe Pemeliharaan Berdasarkan Nilai Kondisi Jalan

untuk menaksir secara absolut. Dari cara tersebut, maka nilai kondisi memberikan indikator dari tingkat besarnya dan tipe pekerjaan perbaikan yang akan dikerjakan. Indikator tipe yang digunakan pada nilai kondisi, yaitu untuk pemeliharaan normal, seperti penutupan lubang, pemberian *seal-coat*, atau pengisian retakan pada nilai kondisi antara 80 hingga 100. Untuk pelapisan tambahan (*overlay*) pada nilai kondisi di bawah 80. Namun, dibutuhkan analisis lebih lanjut, dan rekonstruksi (pembangunan kembali) untuk nilai kondisi di bawah 30 (*Asphalt institute MS-17, 1981*). Rata-rata nilai PCI dari tabel 5 pada Jalan Sungai Musi Kabupaten Bone berada pada angka 43 dengan kategori PCI sedang dan berdasarkan indikator tipe pemeliharaan menurut *Asphalt institute MS-17* maka perlu dilakukan pelapisan tambahan (*overlay*) pada ruas ini.

Berdasarkan hasil survei kerusakan jalan yang telah dilakukan pada Jalan Sungai Musi Kabupaten Bone dapat diberikan kesimpulan bahwa terdapat 6 (enam) jenis kerusakan pada ruas jalan ini yaitu retak kulit buaya (*alligator crack*), retak pinggir (*edge cracking*), retak memanjang dan melintang, lubang (*potholes*), tambalan (*patching*), serta pelapukan dan butiran lepas. Jenis kerusakan jalan didominasi oleh retak memanjang dan melintang sebesar 115,7 m² serta retak kulit buaya sebesar 113,62 m². Untuk nilai kondisi, nilai PCI tertinggi terdapat pada Segmen 8 (STA 2+200 – 2+300) sebesar 82% dengan kategori PCI sangat baik (*very good*) yang menunjukkan kerusakan jalan yang rendah, sedangkan nilai PCI terendah terdapat pada Segmen 20 (STA 3+400 – 3+500) dengan nilai PCI sebesar 0 yang dikategorikan gagal (*failed*) yang menunjukkan kerusakan jalan yang tinggi. Rata-rata nilai PCI, yaitu 43 dengan kategori PCI sedang dan berdasarkan indikator tipe pemeliharaan maka perlu dilakukan pelapisan tambahan (*overlay*).
