## Analisa Kegagalan Engine Studi Kasus Connecting Rod pada Engine Bulldozer Komatsu D85ESS-2

Gazali Djafri<sup>1\*</sup>, Muhammad Halim Asiri<sup>2</sup>, Mardin<sup>3</sup>

<sup>1</sup> Mahasiswa Pasca Sarjana, Jurusan Teknik Mesin, Fakultas Teknik, Universitas Muslim Indonesia, Makassar 90231 Indonesia

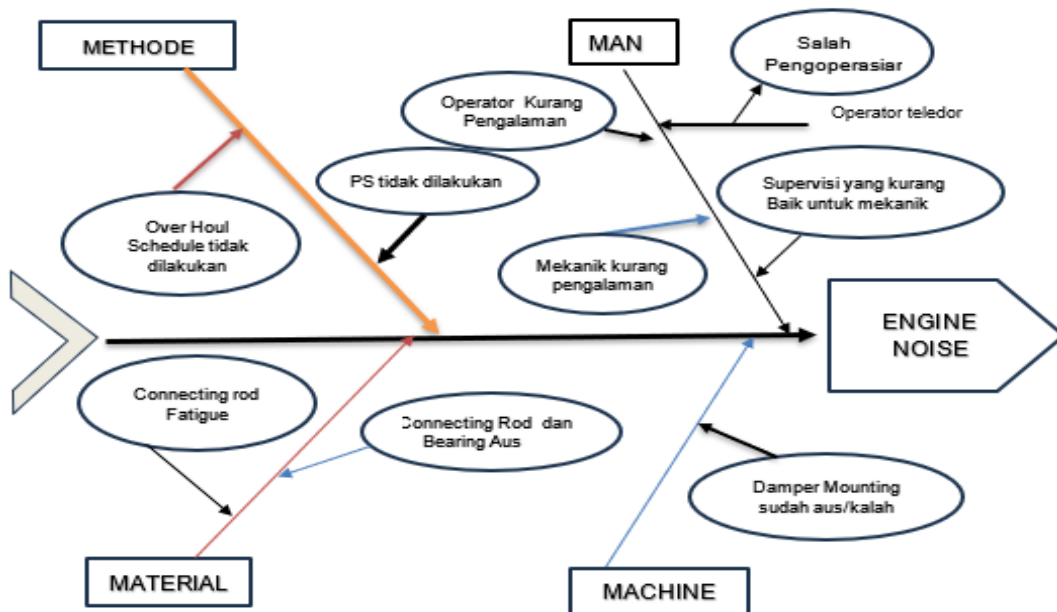
Gambar 1. Diagram *Fish Bone*

Berdasarkan analisa dengan menggunakan metode *fishbone* diagram sebelumnya, diketahui ada beberapa faktor penyebab yaitu faktor *Man*, *Machine*, *Method*, *Material* yang bisa membuat seringnya terjadi kegagalan pada *Engine group* pada unit DZ003-118616, yaitu masalah *engine noise*. Dari beberapa faktor tersebut dapat dijabarkan apa saja akar masalah dari pada *engine noise*. Ada beberapa faktor-faktor yang mempengaruhi kegagalan alat Dozer D85ESS-2 meliputi:

- Man (Manusia): Operator teledor, supervisi yang kurang baik, dan rubber mounting mesin yang aus/rusak.
- Method (Metode): Servis periodik (PS) yang tidak dilakukan dan jadwal overhaul yang tidak dipatuhi.
- Material Fatigue pada *connecting rod* dan ausnya *connecting rod* serta bearing.

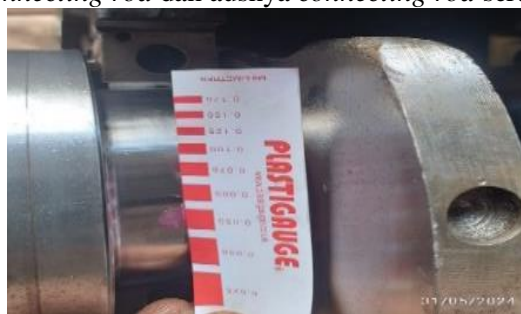
Gambar 2. Hasil pengukuran *Clearance oil connecting Rod* = 0.50 mm (standart 0.63 – 0.75 mm)

4. Berdasarkan hasil pengukuran Clearance dan pengamatan Visual Connetting Rod dan Bearing, didapatkan keausan dan Clearance yang besar yaitu 0.05 mm yang mengakibatkan engine Noise.

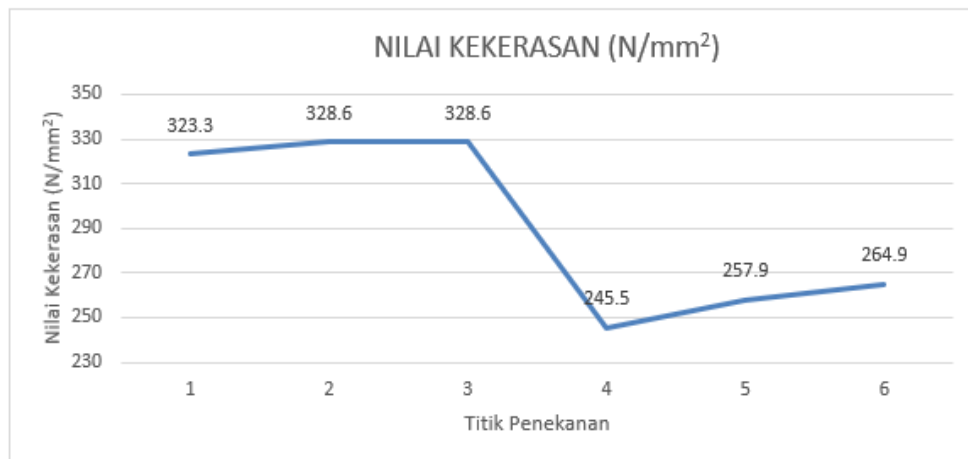
Dapat dianalisa perbedaan ke enam titik hasil pengukuran nilai kekerasan ada pada titik 1,2,dan 3 mempunyai kekerasan yang lebih besar dikarena pada bagian shank(Beam) yang mendapat tekanan atau beban yang besar saat terjadi proses langkah Kerja atau power akibat adanya ledakan dari hasil pembakaran,dibanding bagian Big end dan Cap pada titik 4, 5 dan 6 yang hanya menopang dudukan *Connecting Rod* pada Crank shaft.

Gambar 3. Grafik pengujian kekerasan Vickers

Dari Hasil tabel 3 dan Grafik 3 uji kekerasan Metode Vicker pada *Connecting Rod D85ESS-2* dengan melakukan pada 6 titik yang berbeda,yaitu pada titik 1,2 dan 3 Pada bagian Beam dengan beban 500 N didapatkan Nilai kekerasan titik 1 = 323 N/mm<sup>2</sup>,titik 2 = 328,6 N/mm<sup>2</sup> dan titik 3 = 328,6 N/mm<sup>2</sup> sedangkan untuk titik 4,5 dan 6 dilakukan pengujian kekerasan pada bagian Big End dan Rod Cap *Connecting Rod* dengan beban yang sama 500 N,maka didapatkan hasil uji kekerasan yaitu pada titik 4 = 245,5 N/mm<sup>2</sup> titik 5 = 257,9 dan titik 6 = 265,9 N/mm<sup>2</sup> , jadi dari 6 titik pengujian yang berbeda didapatkan nilai rata-rata sebesar = 291,46, kemudian nilai kekerasan yang tertinggi yang itu pada titik 2 dan 3 dengan Nilai yang sama yaitu 328 N/mm<sup>2</sup> dan nilai kekerasan mengalami penurunan pada titik 1 yg berada pada bagian tengah *Connecting Rod D85ESS-2* dengan nilai kekerasan = 323,3 N/mm<sup>2</sup>

sedangkan pada titik 4, 5 dan 6 kembali mengalami penurunan kekerasan dengan titik 6 sebesar 264,9 N/mm<sup>2</sup>, titik 5 sebesar 257,9 N/mm<sup>2</sup> dan titik 4 sebesar 245,5 N/mm<sup>2</sup>

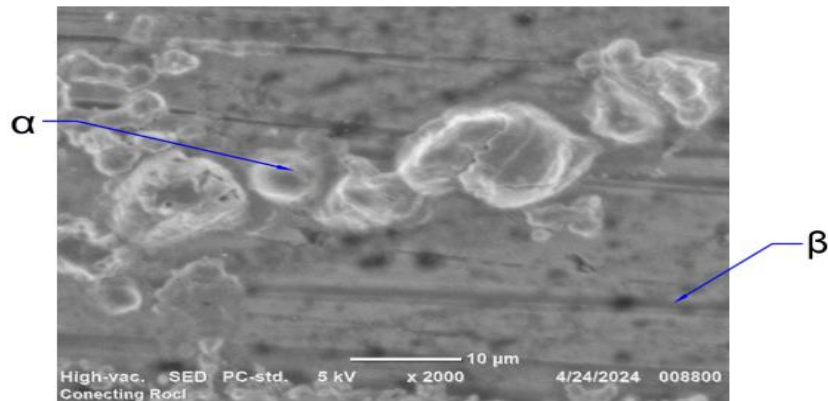
Gambar 10. Hasil uji SEM pada Connecting Rod D85ESS-2  
Keterangan : α = Iron (Fe), β = Silikon (Si),

Berdasarkan gambar 10 hasil pengujian struktur mikro pada material uji Connecting Rod D85ESS-2 yaitu fasa α berwarna terang dan fase β yang berwarna gelap, Connecting Rod D85ESS-2 pada gambar diatas menunjukkan fasa α dan β yang jauh berbeda, pada Connecting Rod D85ESS-2, fasa β (Si) terlihat memiliki butir-butir kecil tidak merata sedangkan fasa α (Fe) terlihat memiliki perbedaan ukuran butir yang besar, dapat disimpulkan bahwa fasa α (Fe) lebih mendominasi dibandingkan fasa β (Si) sehingga dapat memiliki sifat-sifat dengan kekerasan yang relatif tinggi.

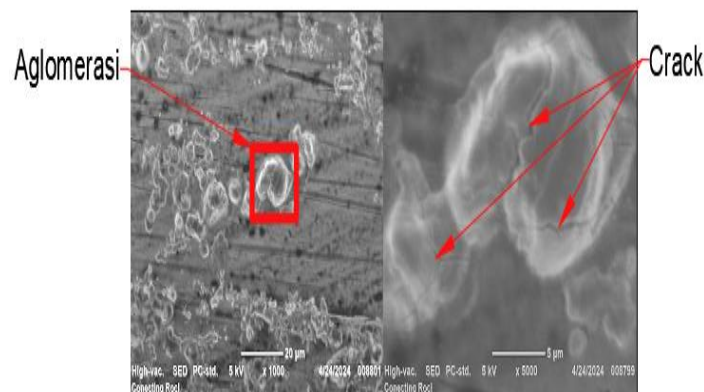
Gambar 11 Aglomerasi dan crack hasil uji SEM

Berdasarkan gambar 11, pada material uji Connecting Rod D85ESS-2 terdapat aglomerasi di mana kondisi partikel atau butiran, seperti serbuk logam, serbuk polimer, atau bahan-bahan kimia lainnya menjadi bentuk yang lebih besar.

Pada bagian aglomerasi terlihat memiliki crack hal ini dikarenakan berbagai faktor seperti:

- a. stres yang melebihi kekuatan material dapat membentuk crack pada aglomerasi tersebut.
- b. perubahan suhu pada saat pengoperasian mesin dapat menyebabkan perubahan dimensi atau kontraksi yang tidak merata dalam material. Ini dapat menciptakan tegangan internal yang cukup untuk menyebabkan crack.

Aglomerasi dalam struktur mikro bisa memiliki efek signifikan terhadap sifat mekanis, kekerasan, ketangguhan, dan stabilitas dimensi dari baja tersebut. Oleh karena itu, cacat atau inklusi dalam material ini dapat bertindak sebagai titik awal bagi crack untuk berkembang.
