PERBAIKAN JALAN DESA PASAKA, KECAMATAN SIBULUE, KABUPATEN BONE DENGAN METODE JAPAT

Muhammad Suradi¹⁾, Yohanes Sarungallo¹⁾, Abdul Nabi¹⁾, Syamsul Bahri Ahmad¹⁾

¹⁾ Dosen Jurusan Teknik Sipil Politeknik Negeri Ujung Pandang, Makassar

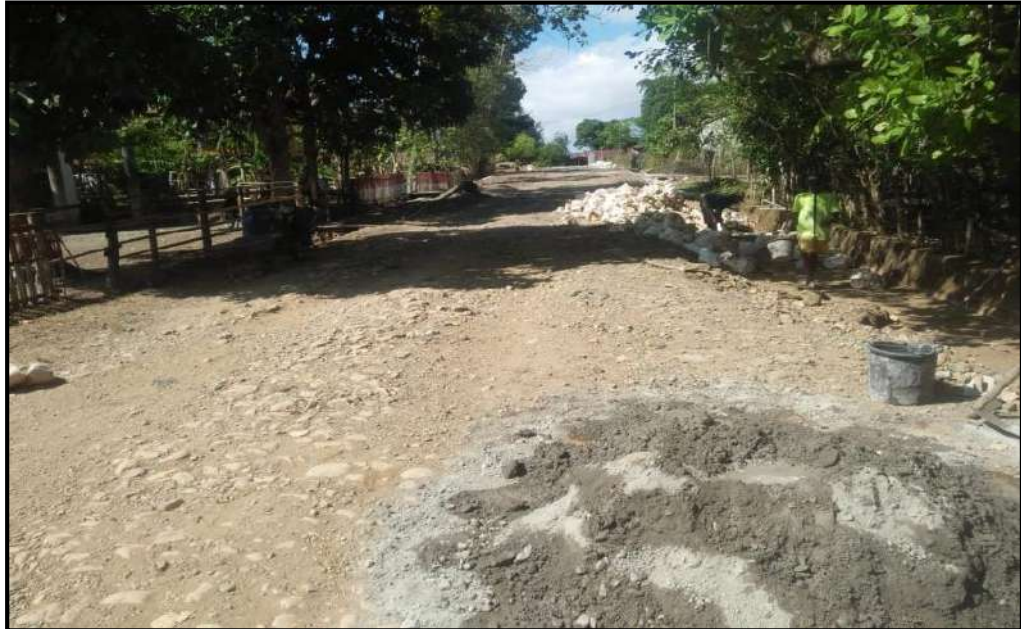
Gambar 3. Kondisi awal jalan
