ANALISIS KEGAGALAN VALVE INTAKE DAN EXHAUST UNIT MITSUBISHI 13C79

Yosrihard Basongan¹⁾, Laode Musa²⁾

ABSTRAK

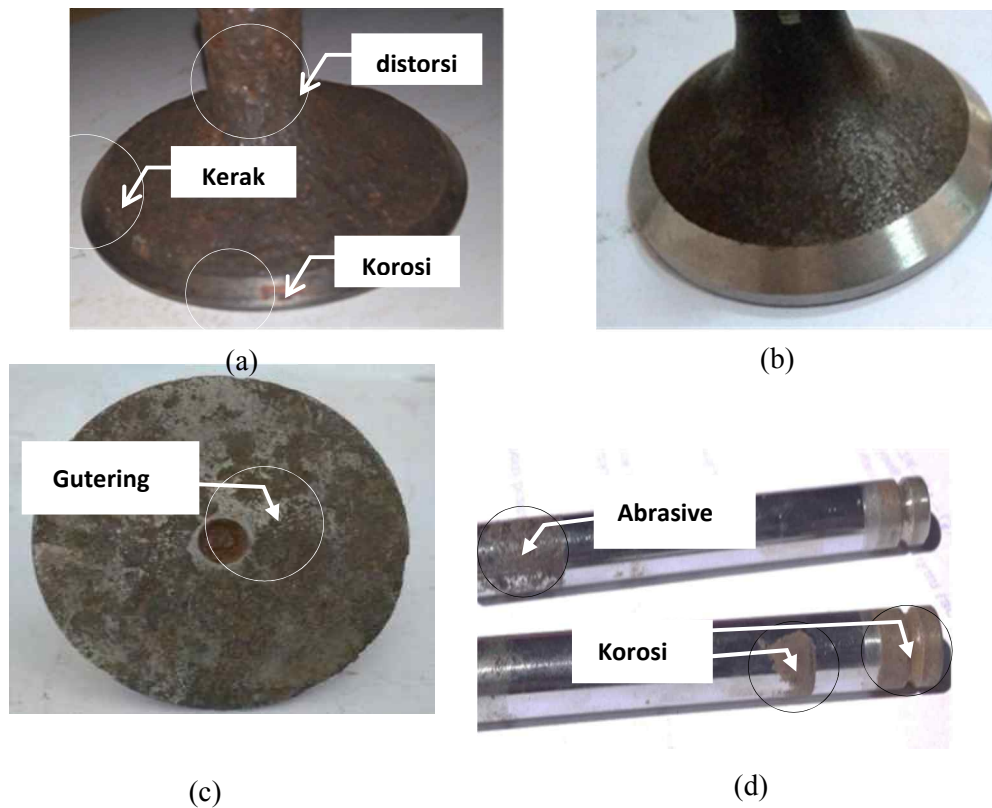
Hasil pengamatan secara visual memperlihatkan terjadinya distorsi pada fillet, dan endapan kerak serta korosi, pada face terdapat sedikit korosi, korosi dan guttering pada head valve, pada keeper terjadi korosi. Secara keseluruhan perubahan fisis didominasi oleh korosi.

Gambar 5. a) Distorsi, endapan kerak korosi pada fillet dan face; b) Valve baru; c) guttering dan korosi pada heat; dan d) abrasi, korosi pada steam dan korosi pada keeper.

- 1) Potensi penyebab kegagalan valve terjadi pada heat valve, baik intake valve maupun exhaust valve, fillet dan steam.
- 2) Kegagalan valve diakibatkan oleh deposit/ kontaminan berupa endapan karbon sisa hasil pembakaran, korosi, dan gutering pada head valve.
- 3) Kemungkinan besar penyebabnya adalah, pembakaran tidak sempurna, kontaminasi pada minyak lumpur, dan water cooling system yang tidak menggunakan conditioner, antifreeze.

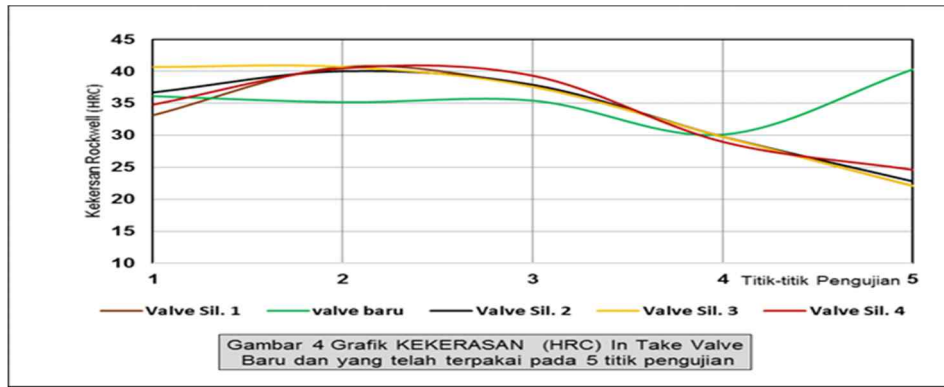
Gambar 6 Grafik Kekerasan pada titik-tik pengamatan silinder 1,2,3,dan 4 Intake Valve

Hasil uji kekerasan memperlihatkan bahwa perubahan sifat mekanis terjadi bagian dari valve pada bagian steam, fillet, dan head, perubahan cukup signifikan pada bagian face dari valve. Pada bagian keeper juga terjadi perubahan sifat mekanis namun tidak signifikan, hanya terjadi pada valve silinder no 3 dan silinder no 4. Pada bagian face dari valve tidak mengalami perubahan yang berarti. Bila mana dibandingkan dengan perubahan fisis yang terjadi selaras dengan perubahan sifat mekanis. Kedua valve baik intake dan exshaus valve mengalami perubahan yang hampir sama.

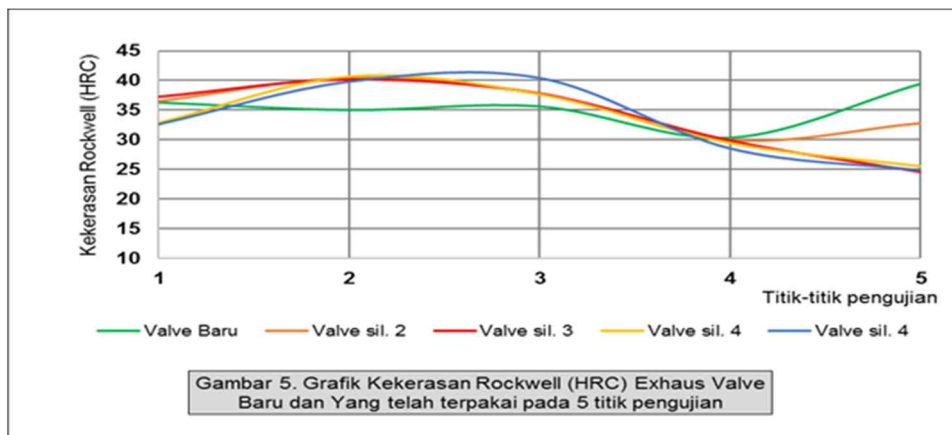
Gambar 6. Grafik Kekerasan pada titik-titik pengamatan silinder 1,2,3,dan 4 Exshaus Valve
