PENGARUH KERUSAKAN MESIN CONVEYOR BATUBARA PADA PROSES PRODUKSI DI PT.KITADIN EMBALUT SITE

Suwarto¹⁾, Rohadi²⁾, Asnadi³⁾

^{1),2)} Dosen Jurusan Teknik Mesin Politeknik Negeri Samarinda

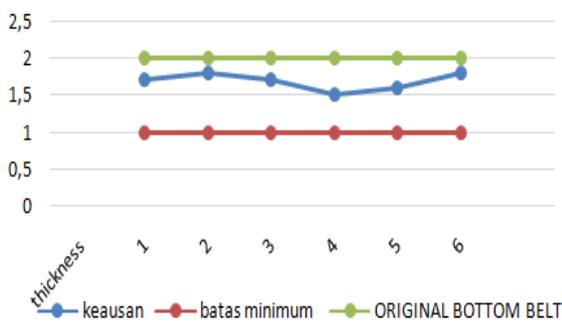
Gambar 1. Pengecekan thickness pully A

Dari hasil pengecekan bahwa Gambar1 menunjukkan sisa tebal paling minim ialah 1.5 mm. hal ini menunjukkan bahwa terjadi pengikisan akibat gesekan untuk hasil pengecekan thickness terjadi pengikisan sebanyak 0,5 mm dari jumlah tebal 2 mm spec bottom cover belt selama kurang lebih ± 31 bulan dengan standar minimum yang di ijinakan 1mm dan tebal paling minim ialah 1.6 mm di tunjukkan pada gamabr2 hal ini menunjukkan bahwa telah terjadi pengikisan pada bottom cover belt conveyor dari tanggal instal 10 juni 2013 sampai dengan pengecekan thikness sebesar 0.4 mm dari ukuran original bottom cover yaitu 2 mm selama pengoprasian kurang lebih ± 58 bulan dan ini masih dalam batas aman keausan standar keausan yang di ijinakan yaitu minimum 1mm.

Pada gambar1 dan 2 dapat di katakan bahwa drive pully A lebih baru terinstal tetapi jumlah pengikisan terhadap bottom cover belt conveyor lebih besar di banding drive pully B yang terinstal lebih dahulu namun pengikisan terhadap bottom cover B cenderung lebih sedikit ini di akibatkan jam kerja dari drive pully A ini lebih banyak sehingga banyak pula gesekan yang terjadi antara drive pully dengan belt cottom cover. Sedangkan drive pully B bisa dikatakan lebih awet dari drive pully A di karekan jam kerjanya di sesuaikan dengan pesanan konsumen batu bara di PT.Kitadin drive pully A cendrung bekerja lebih sering dikarenakan batu bara yang dari tambang lalu masuk dalam crusher lalu akan di teruskan oleh drive pully A ini untuk di bawa ke tempat penumpukan batu bara yang di siapkan oleh perusahaan untuk persediaan penjualan. Pengikisan yang terjadi pada bottom cover drive pully A dan B bukan di karenakan waktu perinstalan akan tetapi lebih mengacu pada jam kerja dari setiap drive pully itu sendiri, adapun kisaran jam kerja pada kedua pully tersebut yaitu dengan perbandingan 1:10 yang artinya 1 bulan pully A bekerja sama dengan 10 hari pully B bekerja. Untuk itu kita dapat memprediksi pergantian belt conveyor agar tidak terjadi kerusakan mendadak pada saat sedang dalam keadaan loading atau beroperasi akibat kehausaan atau pengikisan yang terjadi yang di akibatkan gesekan antara drive pully dengan bottom tcover belt conveyor, di anjurkan juga melakukan preventive mantanance atau perawatan berkala terjadwal terhadap belt conveyor itu sendiri demi keamanan dan kenyamanan beroperasi.

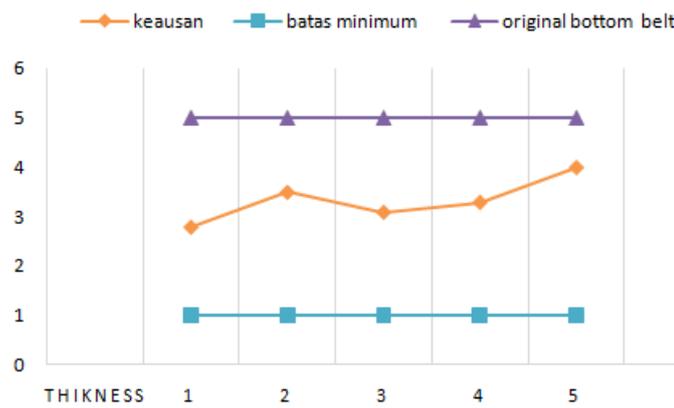
Gambar 3 Hasil pengecekan

Pada Gambar3 dan tabel1 menunjukkan bahwa sisa tebal paling minim ialah 2.8 mm. hal ini menunjukkan bahwa terjadi pengikisan akibat gesekan untuk hasil pengecekan thickness dan pengikisan sebesar 2,2 mm dari jumlah tebal 5 mm spec bottom cover belt selama kurang lebih ± 31 bulan dengan standar minimum yang di ijinakan 1mm

No	1	2	3	4	5
Top cover belt conveyor	2.8	3.5	3.1	3.3	4

3. Pengecekan *top cover belt conveyor* akibat posisi skirting terjadi keausan yang sangat *extreme* sampai menyentuh canvas atau *ply* ke 3 pengikisan yang terjadi sebesar 8 mm ini sudah melampoi batas karena ketebalan *top cover* sebesar 5 mm dengan batas minimum yang di ijinakan 1 mm.

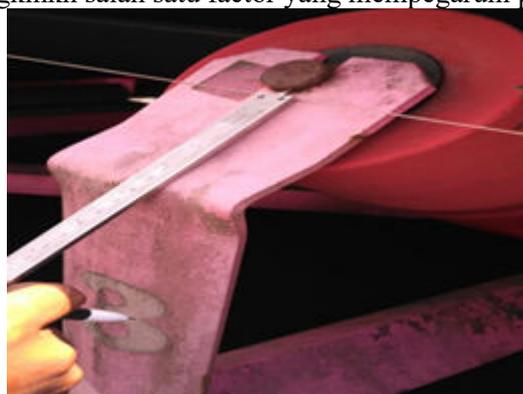
Ada beberapa galeri roller yang telah kami ukur dan memang fakta di lapangan benar-benar dalam pengecekan tersebut tidak seimbang posisi roller yang satu dengan yang lainya yang ada pada frame atau bracket galeri ini sangat memungkinkan salah satu factor yang mempegaruhi perubahan sudut *bracket*

Gambar 4 pengukuran *bracket*

Pada Tabel 3 menunjukkan hasil pengukuran di lapangan terjadi penyimpangan bracket akan tetapi masih dalam batas toleransi di karenakan batas minimum yang di iijinkan sebesar 6 mm

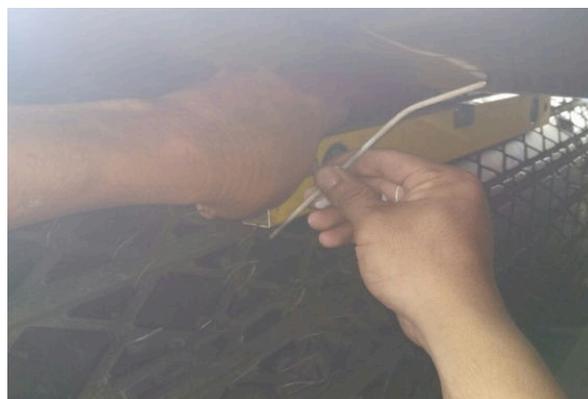
Berdasarkan hasil pengecekan pengukuran head pully dikatakan tidak level atau tidak seimbang dari hasil pengukuran di dapatkan hasil 10 mm dari salah satu sisih kiri head pully, untuk itu di haruskan melakukan adjuster leveling karena standar perusahaan 0 mm pada head pully.

Gambar 5. Head pully

Berikut langkah-langkah adjuster leveling untuk mengatasi masalah tersebut :

1. Membuat sim atau semacam plat sesuai dengan ukuran
2. kendorkan baut adjuster head pully ini sisi kiri dan kanan
3. Kemudian slip kn sim atau plat pada bagian bawah tampak pada gambar diatas
4. Lalu leveling kembali kerataanya kembali
5. Lalu kencangkan semua baut

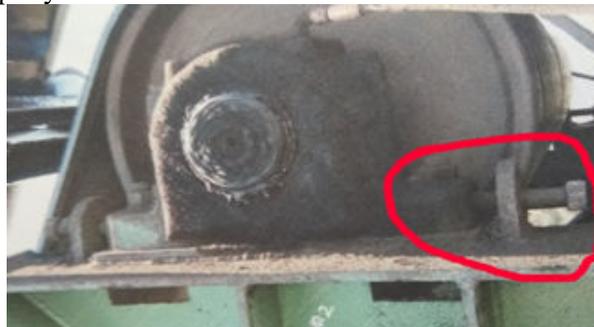
Gambar 7 adjuster sudut cener

Berdasarkan hasil pengecekan lalu melakukan pengukuran didapat hasil bahwa antara sisih kiri dan kanan head pully terdapat penyimpangan atau tidak center antara dua sisi tersebut dengan hasil pengukuran sebagai berikut:

1. Sisi kiri head pully atas 15 mm
2. Sisi kanan head pully atas 22 mm
3. Sisi kiri bawah head pully 20 mm

Adanya ketidak centeran ini berakibat pada belt conveyor yang di atas head pully akan berjalan tidak rata atau miring untuk itu di sarankan untuk mengadjust head pully agar kiri dan kanan head pully bisa center dengan standar perusahaan 0 mm. berikut langkah-langkah melakukan adjust head pully:

1. Kendorkan mur adjust
2. Pasang sim atau plat yang sesuai ukuran yang telah di buat
3. Pastikan sisi kanan atas dan kiri atas memiliki ukuran yang sama dan bawah kiri dan kanan bawah juga center
4. Lalu kencangkan kembali murnya

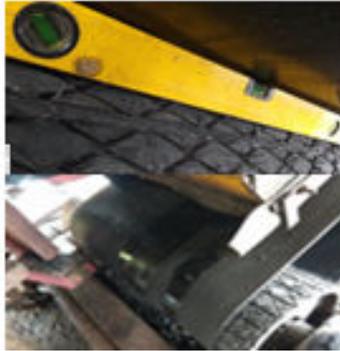
Gambar 8. leveling pully

Pengecekan terhadap permukaan atas tail pully untuk memastikan pully dalam posisi level , Pada bagian pengukuran ini di katakana dalam keadaan baik atau level namun pengukuran kedua untuk mengetahui posisi tail pully apakah center antara sisi kanan dan kiri pengecekan pengukuran ini di dapat hasil bahwa pully dalam keadaan tidak center atau ada penyimpangan antara pully sisi kanan dan kiri sehingga bisa di simpulkan bahwa kemungkinan terbesar pada saat bergerak tidak seimbang sehingga belt conveyor atau komponen yang bersentuhan dengan tail pully ini bisa di katakana tidak seimbang pula

1. Sisi kiri atas tail pully 20 mm
2. Sisi kanan atas tail pully 25 mm
3. Sisi kiri bawah tail pully 22 mm
4. Sisi kanan bawah tail pully 20 mm

Untuk itu di sarankan melakukan adjuster pada tail pully dengan tujuan agar posisi sisi kiri dan kanan pada tail pully ini dapat center dengan standar penyimpangan 0 mm.
