PKM PENINGKATAN PENCAHAYAAN SISTEM INSTALASI PENERANGAN RUANG KELAS SDN 103 INPRES HASANUDDIN MAROS

ABSTRACT

This service activity was carried out to provide solutions to the problem of unfulfilled lighting levels (lumens) in the classrooms of SDN 103 Inpres Hasanuddin. The service implementation method begins by checking the switch in the classroom and repairing it if necessary, repairing the electrical installation on the main panel, adjusting the safety MCB according to the nominal current requirements and replacing the FL lamp with Neon Led lamp which refers to the existing standard. With this service activity, it can provide comfort for the teaching and learning process at SDN 103 Inpres Hasanuddin, Maros

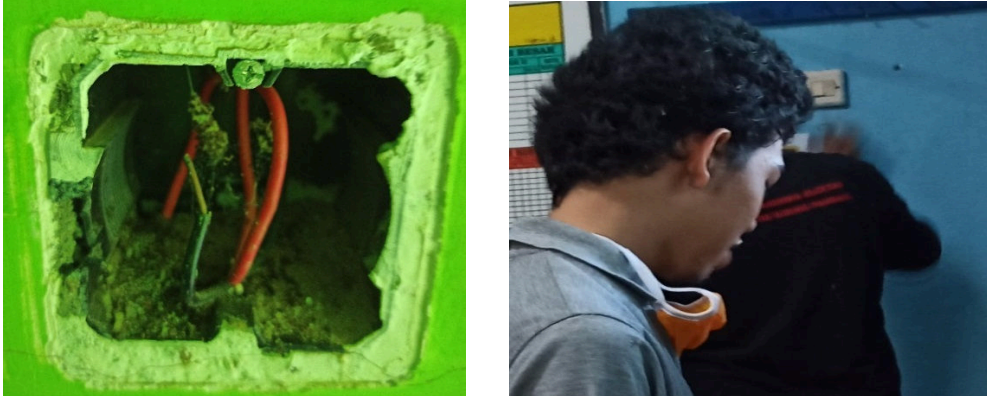
- a. Terdapat sarang semut sehingga hubungan keluaran input terputus
- b. Baut pengikat longgar dan tidak tepat

Gambar 1. Saklar dan perbaikannya

Dengan membersihkan dan menguatkan baut yang longgar, saklar dapat berfungsi kembali.

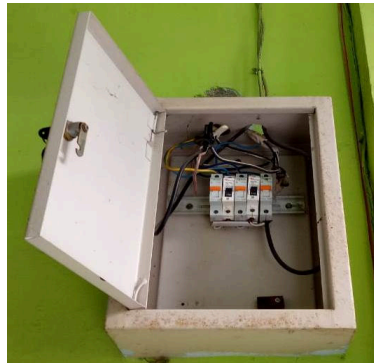
Gambar 2. Panel Utama

Instalasi panel utama dengan MCB 10 Ampere telah memenuhi standar pengaman untuk masing-masing beban pada gedung sisi kanan maupun kiri. Namun terdapat pengawatan yang perlu diperbaiki, yaitu penempatan negative pada MCB yang seharusnya adalah fasa.

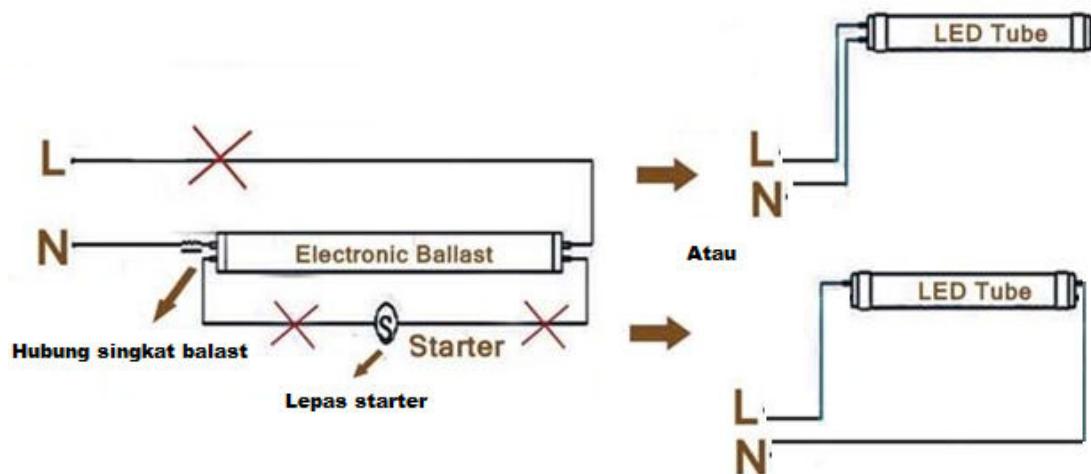
Dipasaran, Neon Led yang beredar berbeda dalam pengawatan fasa dan netral. Ada yang pada satu sisi saja dan ada yang pada kedua sisi seperti pada gambar 3. Namun pada dasarnya, ballast dan starter tidak digunakan lagi. Untuk itu sebelum dilakukan penggantian, terlebih dahulu diadakan pemeriksaan pengawatan pada lampu FL yang terpasang sebagaimana gambar 4 dan hasil pemeriksaan menunjukkan lampu Neon Led yang tepat adalah pengawatan pada kedua sisi.

Gambar 3. Pengawatan Neon Led

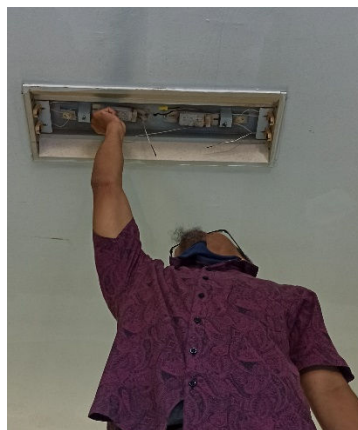
Gambar 4. Pemeriksaan pengawatan lampu FL

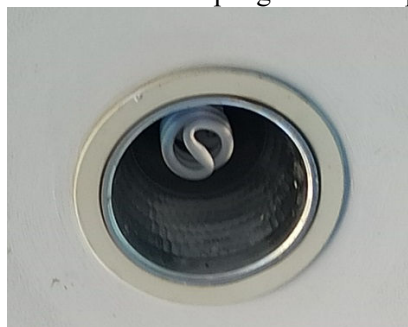
Adapun lampu spiral yang terpasang pada koridor sebagian besar tidak menyala dan ada yang redup.

Gambar 5. Lampu Spiral

Untuk penggantian lampu FL 20 watt ke Neon Led 9 watt disesuaikan dengan kondisi ruang yang ada. Penggantian dilakukan dengan menyesuaikan jumlah 4 titik kap lampu yang tersedia dan lampu FL yang masih menyala. Adapun untuk lampu spiral sebagaimana gambar 5 disesuaikan dengan kondisi koridor. Hal ini dilakukan mengingat keterbatasan dana yang tersedia.

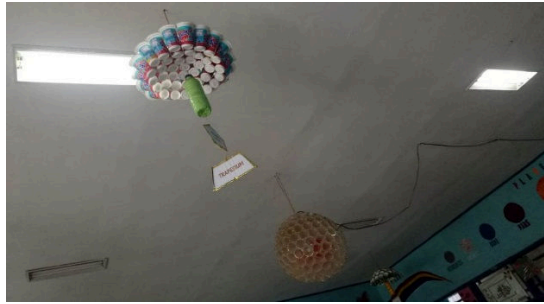
Ada beberapa ruang yang sama sekali tidak menyala dan ada sebagian yang semuanya masih menyala, sehingga kebutuhan Neon Led dapat dikurangi menjadi 60 buah.

Gambar 6. Ruang kelas dengan 2 titik kap yang menyala

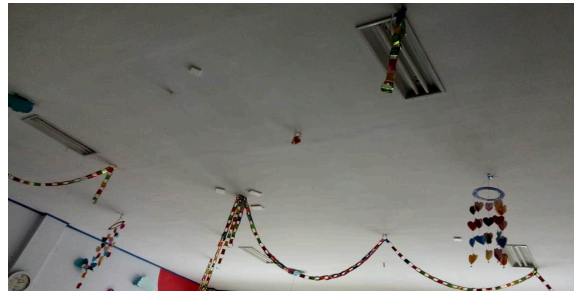
Gambar 7. Ruang kelas tanpa penerangan

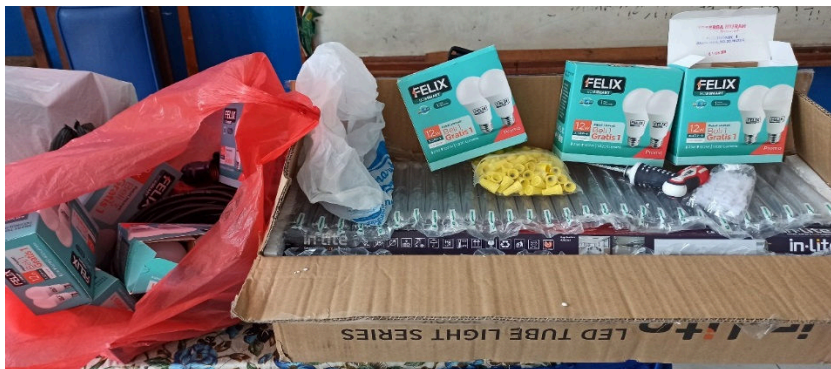
Gambar 8. Lampu Pengganti Spiral dan FL

Berdasarkan jumlah kebutuhan dan cara pengawatan maka lampu Led yang digunakan adalah lampu neon Led 9 watt, dan untuk pengganti lampu spiral disesuaikan dengan kondisi ruangan.

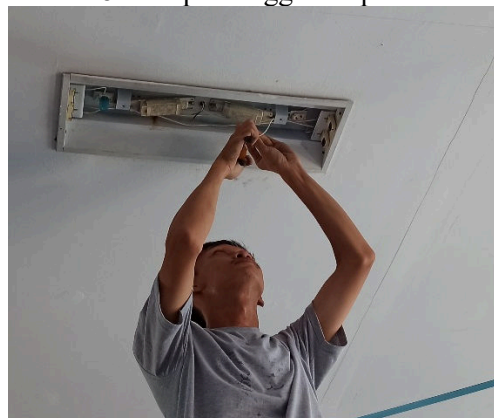
Gambar 9. Proses penggantian.

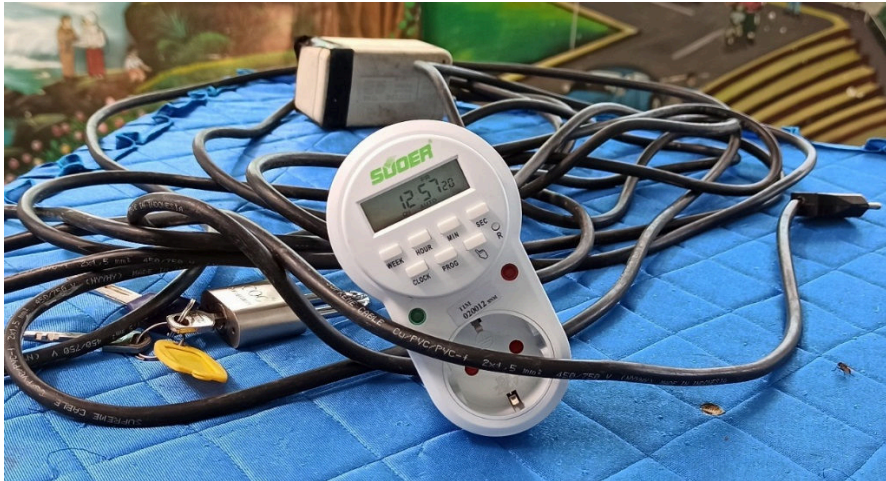
Gambar 10. Pengontrolan dengan timer

Stop kontak timer digital berfungsi untuk mengontrol aliran listrik yang dapat diatur melalui setting yang telah ditentukan, dalam hal ini pengontrolan penerangan dilakukan pada jam 6 sore sampai dengan jam 6 pagi dengan kemampuan beban sampai dengan 16 ampere.

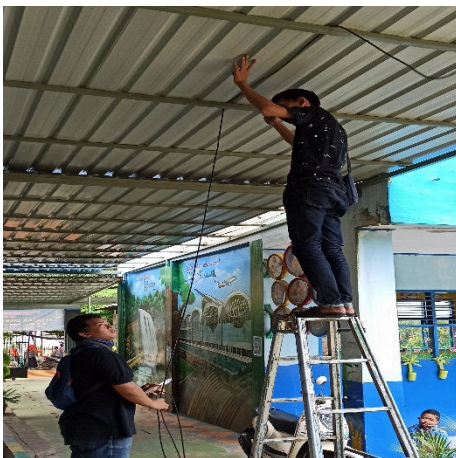
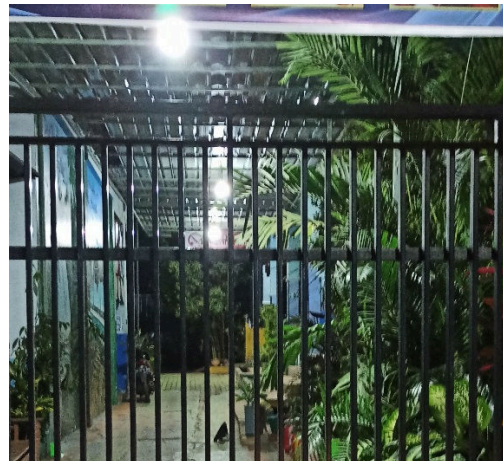
Gambar 11. Pemasangan Lampu pada koridor masuk

Selain itu terdapat pula pemasangan baru untuk koridor masuk ke gedung sekolah. Hal ini dilakukan mengingat jalan masuk cukup gelap dan tidak ada penerangan sama sekali. Penerangan pada koridor hanya menyala pada malam hari dan otomatis akan mati pada pagi hari. Pengontrolan dilakukan menggunakan stop kontak timer digital.
