PKM PENINGKATAN PENCAHAYAAN SISTEM INSTALASI PENERANGAN RUANG KELAS SDN 162 INPRES KAMPALA MAROS

ABSTRACT

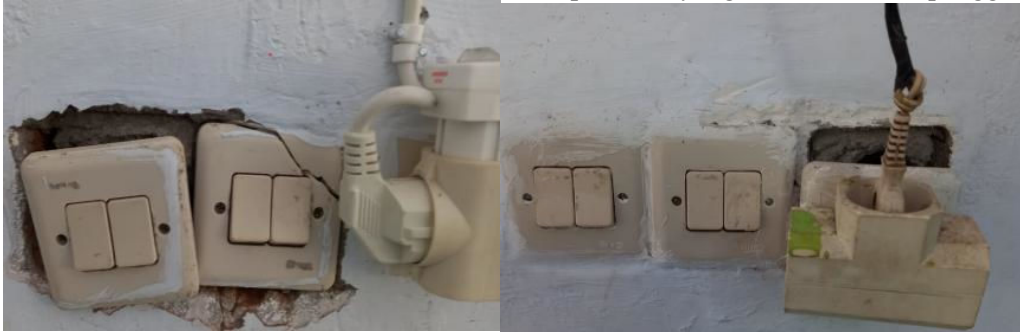
- a. Terdapat sarang semut sehingga hubungan keluaran input terputus
- b. Baut pengikat longgar dan tidak tepat
- c. Output ke lampu terbalik
- d. Stop kontak yang tidak berfungsi

Gambar 1. Saklar dan Stop Kontak bermasalah

Dengan membersihkan, menguatkan baut yang longgar dan mengatur output lampu pada tempatnya, saklar dapat berfungsi Kembali. Adapun saklar yang rusak dan stop kontak yang rusak diadakan penggantian

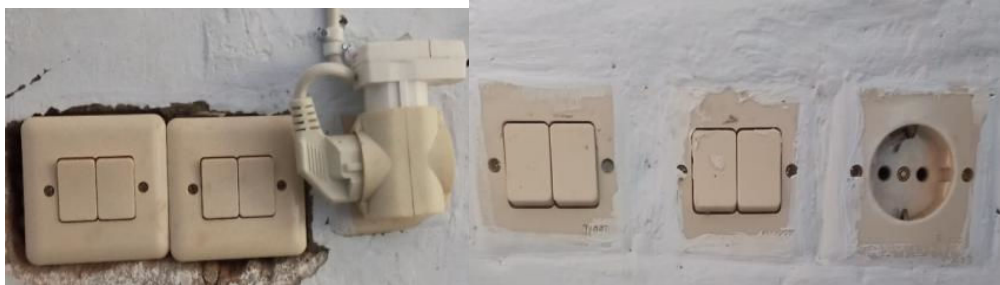
Gambar 2. Saklar dan Stop Kontak Setelah Diperbaiki

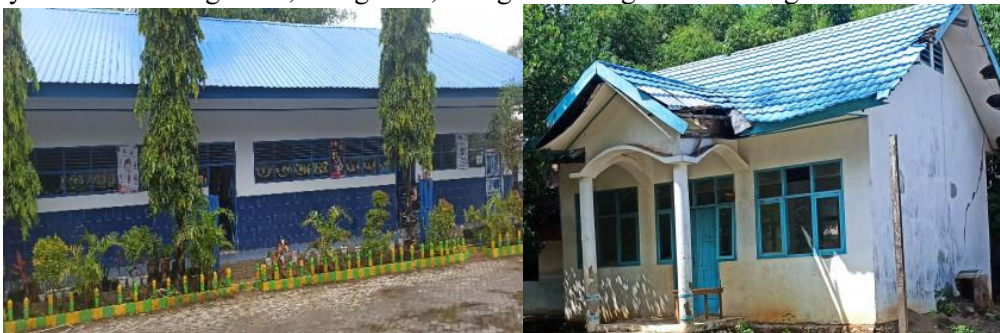
Gambar 3. Ruang Klas, ruang guru dan perpustakaan sisi kiri

untuk ruang kelas sudah memenuhi standar yang ditentukan. Namun pada ruang perpustakaan tidak dapat dilakukan perbaikan/penggantian system instalasi, mengingat Gedung tersebut dalam kondisi rusak.

Pada bagian ini, perbaikan yang dilakukan hanya untuk perbaikan/penggantian saklar, stop kontak dan penggantian lampu pada ruang guru dengan lumen yang lebih besar. Adapun lumen untuk penerangan

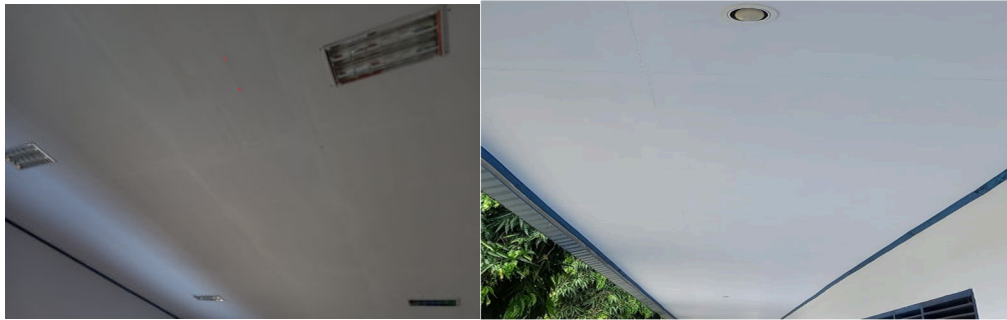
Gambar 4. Kondisi Penerangan ruang kelas dan koridor 1 sisi kiri

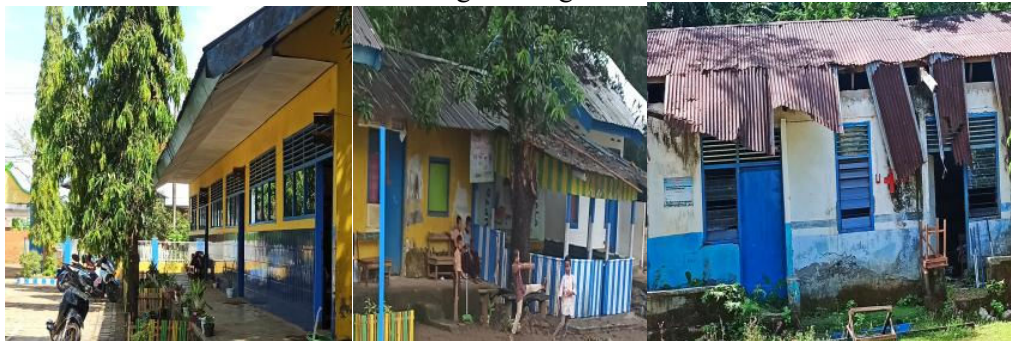
Gambar 5. Ruang kelas, kantin, ruang baca, ruang istirahat dan UKS sisi kanan

Pada sisi ini ruang kelas dan koridor 2, sama sekali tidak terdapat instalasi penerangan, walaupun terdapat jaringan instalasi yang menuju ke kantin, ruang baca dan ruang istirahat. Adapun jaringan instalasi menuju ruang UKS di putus mengingat bangunan tersebut telah rusak. Jaringan instalasi yang digunakan dari panel utama ke bagian ini menggunakan kabel telepon sehingga perlu diganti dengan kabel SR 10 mm².

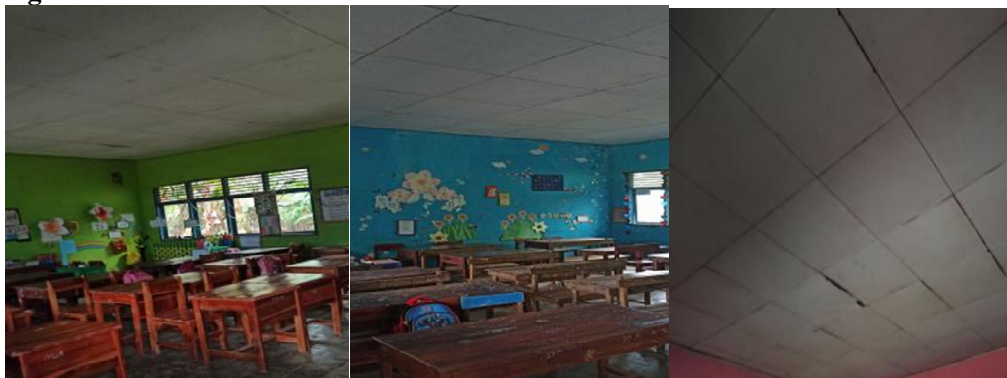
Gambar 6. 3 ruang kelas tanpa penerangan

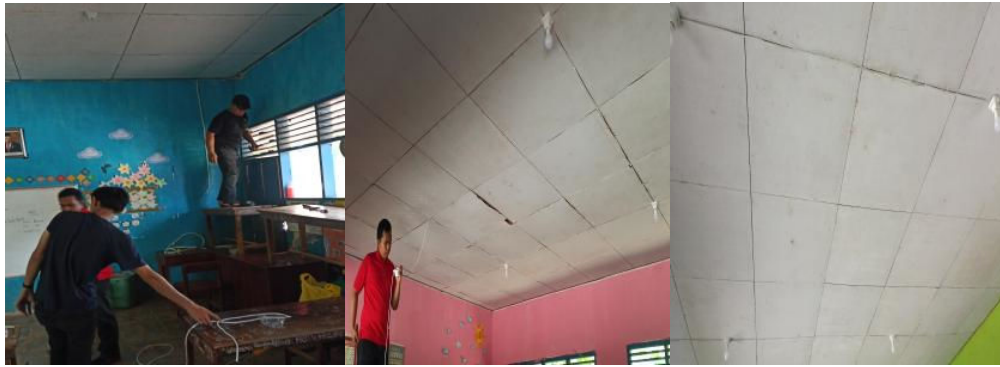
Gambar 7. Pemasangan Instalasi Penerangan

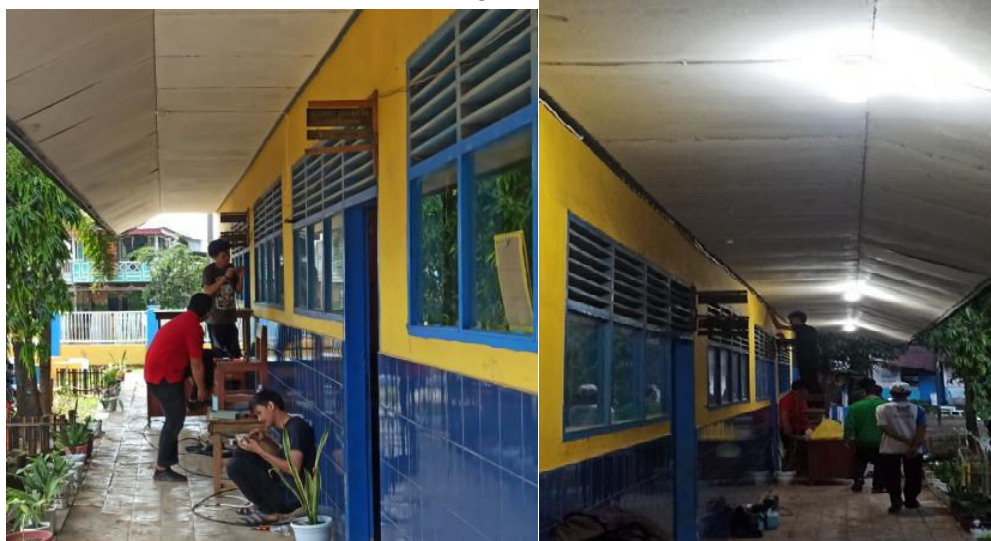
Gambar 8. Penerangan pada koridor 2

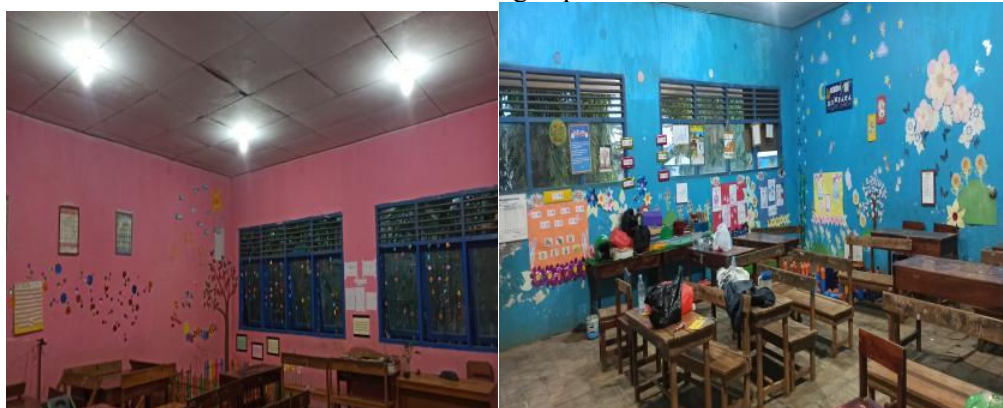
Gambar 9. Kondisi Ruang kelas setelah adanya instalasi penerangan
