STUDI EFEKTIFITAS BANGUNAN SEAWALL TERHADAP ABRASI DI PANTAI WISATA MAMPIE KABUPATEN POLEWALI MANDAR

Indra Mutiara¹⁾

¹⁾ Dosen Jurusan Teknik Sipil Politeknik Negeri Ujung Pandang, Makassar

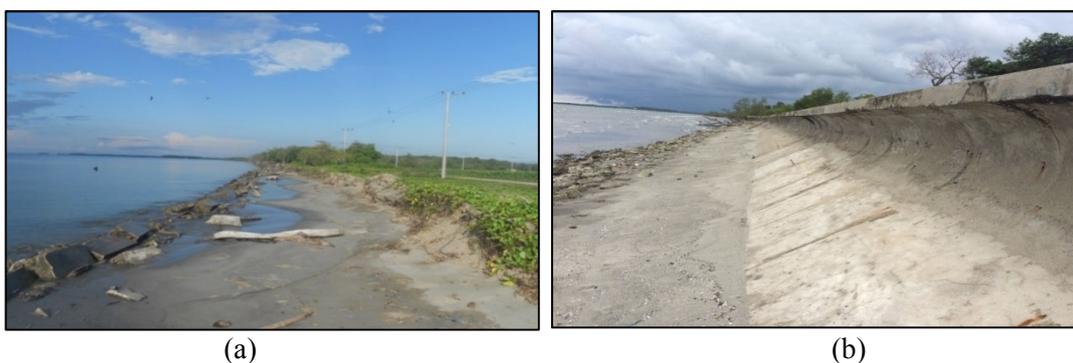
Permasalahan diatas juga terjadi di kawasan Pantai Wisata Mampie, Kabupaten Polewali Mandar, Provinsi Sulawesi Barat. Pantainya mengalami kerusakan akibat terjangan gelombang musiman dan mengancam keamanan sarana dan prasarana di sekitar pantai, terutama kawasan wisata. Proteksi berupa konstruksi *seawall* yang dibangun oleh pemerintah pada tahun 2012 mengalami kegagalan struktur akibat tidak mampu menahan terjangan gelombang pada musim barat.

Pada tahun 2014 pemerintah telah membangun kembali proteksi pantai di kawasan Pantai Wisata Mampie berupa pemasangan konstruksi *seawall* dengan perubahan desain. Selama dua tahun sejak dibangun konstruksi tersebut terbukti dapat menahan terjangan gelombang sehingga garis pantai dan kawasan dibelakangnya dapat dilindungi.

Gambar 1. Kondisi Pantai Wisata Mampie : (a) abrasi dan kegagalan struktur *seawall* (dokumentasi pra konstruksi tahun 2013, rekonstruksi dilakukan pada tahun 2014), (b) Hasil rekonstruksi bangunan *seawall* (dokumentasi pasca konstruksi tahun 2016)

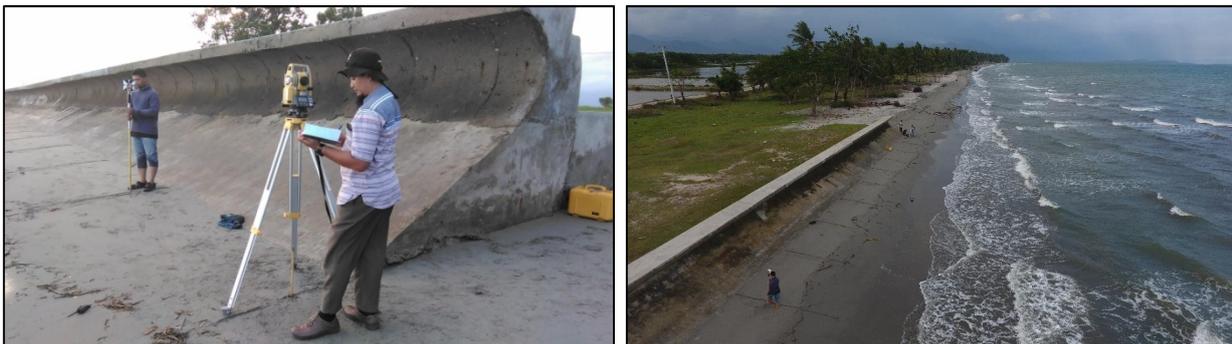
Hasil dari overlay gambar potongan melintang pantai pada tahun 2012 (pra konstruksi) dan tahun 2016 (pasca konstruksi) menunjukkan bahwa elevasi pasir di depan bangunan *seawall* mengalami penebalan sebesar 8-15 cm yang menunjukkan bangunan *seawall* ini efektif dalam menambah proses sedimentasi dan efektif mengatasi abrasi.

Gambar 2. Pengukuran potongan melintang garis pantai

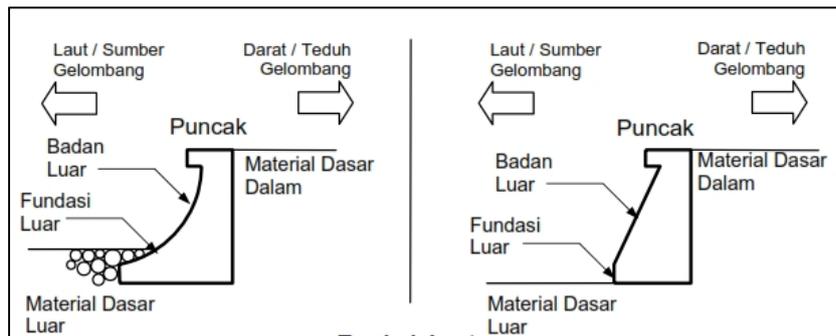
Gambar 3. Bagian-bagian seawall yang dinilai
(sumber : Modul Operasi dan Pemeliharaan Bangunan Pengaman Pantai, Dirjen SDA, 2011)

- a. Tidak terdapat gelombang limpas.
- b. Puncak
 Nilai 1 : Puncak dalam keadaan baik dengan lebar dan elevasi yang sesuai dengan Asbuilt Drawing (idealnya sesuai dengan gambar rencana).

- c. Badan luar
 Nilai 1 : Badan bangunan dalam keadaan baik dan sudut lereng sesuai dengan Asbuilt Drawing (idealnya sesuai dengan gambar rencana).
- d. Badan dalam
 Nilai 1 : Badan dalam bangunan dalam keadaan baik.

- e. Pondasi luar
 Nilai 1 : Pondasi luar bangunan berfungsi dengan baik.
- f. Pondasi Dalam
 Nilai 1 : Pondasi dalam bangunan dan sudut lereng dalam keadaan baik.

- g. Material Dasar Luar
 Nilai 1 : Permukaan beton/pasangan batu dalam keadaan baik meskipun terjadi retak rambut atau retak non struktural akibat proses pengeringan.

- h. Material Dasar Dalam
 Nilai 1 : Beton/pasangan batu dalam keadaan baik meskipun mengalami sedikit retak rambut dan retak non struktural akibat proses pengeringan.

Dari nilai-nilai indeks komponen fisik diatas selanjutnya diperoleh Indeks Kondisi Bangunan = 1,0 artinya bangunan pengaman pantai dalam kondisi baik (lihat Lampiran Blangko Evaluasi Tembok Laut).
