PEMETAAN KERUSAKAN JALAN BERBASIS SISTEM INFORMASI GEOGRAFIS (GIS) PADA RUAS JALAN TAMALANREA RAYA KOTA MAKASSAR

A. Cempana Sari Iskandar^{1,*}, Nur Ikhsani AY², Muhammad Risal³
^{1,2} Jurusan Teknik Sipil Politeknik Negeri Ujung Pandang, Makassar
³ Teknik Jalan dan Jembatan Ahli Pertama Ditjen Bina Marga Kementerian PUPR

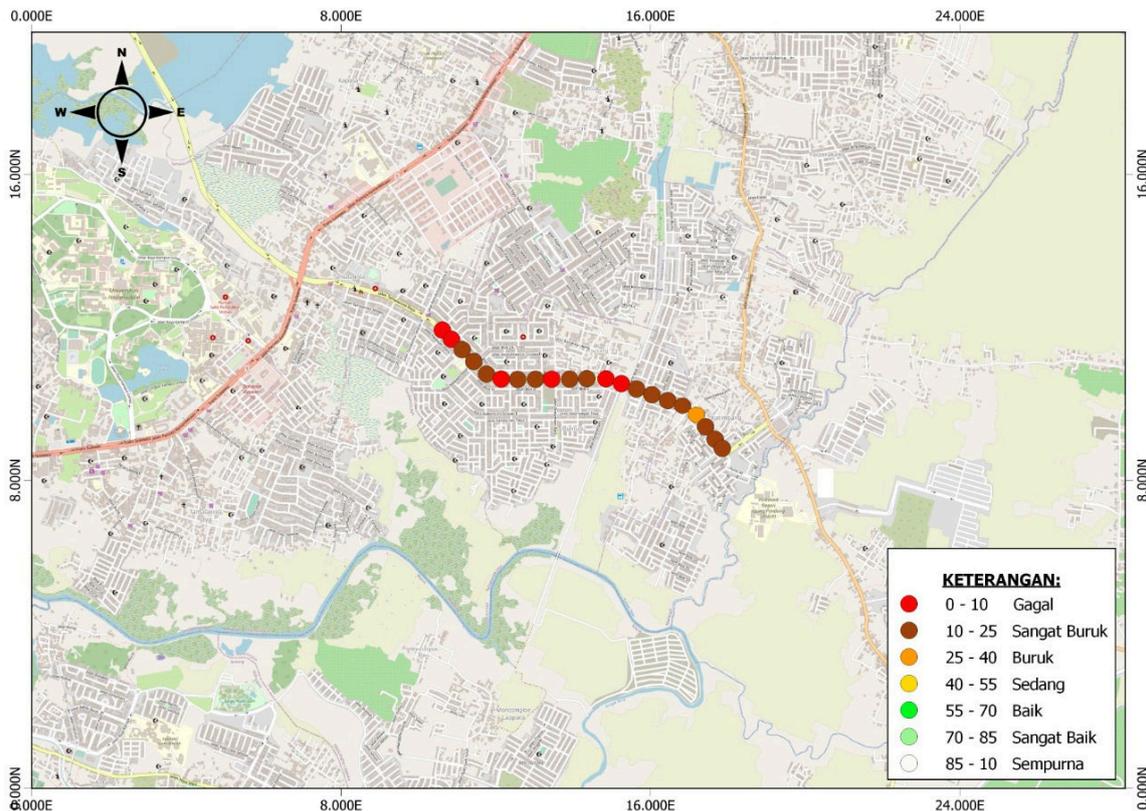
Gambar 1. Peta Kondisi Jalan Arah Masuk Jl. Tamalanrea Raya

Gambar 1 menunjukkan bahwa kondisi jalan arah masuk Jalan Tamalanrea Raya Kota Makassar didominasi oleh warna coklat dan merah, yang berarti jalan tersebut dalam kondisi sangat buruk hingga gagal (interval skala penilaian kondisi jalan, yaitu 0-25).

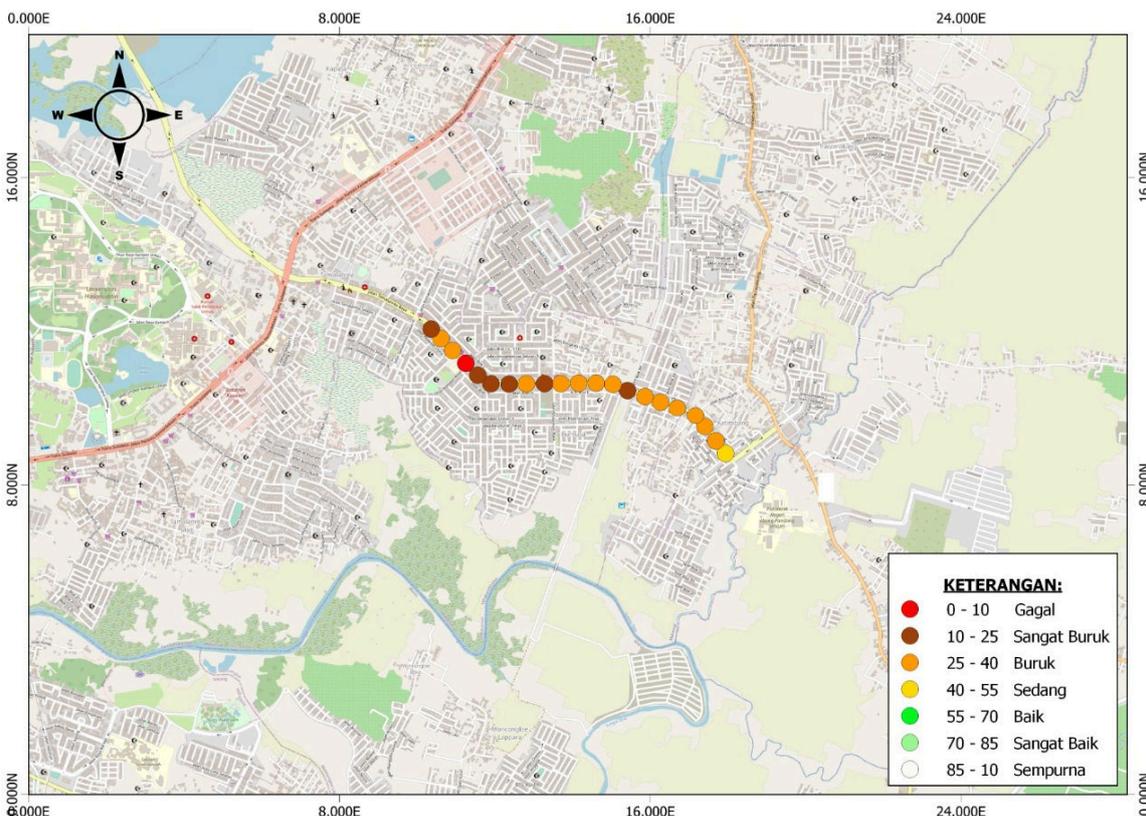
Gambar 2. Peta Kondisi Jalan Arah Keluar Jl. Tamalanrea Raya

Gambar 2 menunjukkan bahwa kondisi jalan arah keluar Jalan Tamalanrea Raya Kota Makassar didominasi oleh warna orange dan coklat, yang berarti jalan tersebut dalam kondisi buruk hingga sangat buruk (interval skala penilaian kondisi jalan, yaitu 10-40).
