ANALISIS PENYEBAB TERJADINYA DC GROUND DI GARDU INDUK TELLO 150KV MENGGUNAKAN EAGLE EYE GFL-1000

Pada Gardu Induk Tello 150 kV terjadi DC *ground* yang di *supply* oleh *rectifier* coredel tipe RB 6464 baterai #1 dimana kondisi polaritas tegangan plus (+) 0,23V dan tegangan minus (-) 128V dalam keadaan *solid* (salah satu polaritas tegangan mendekati nol) maka harus segera dilakukan proses pengusutan DC *ground*. Metode penelitian yang digunakan dalam penelitian ini adalah metode kuantitatif. Titik temuan, pertama pada MCB TIE tranformer, titik kedua pada MCB SWD #2, titik ketiga pada MCB SWD #2, titik keempat pada MCB SCADA dan titik kelima pada *rectifier* trafo. Hasil akhir dari pengusutan DC *ground* polaritas tegangan plus menjadi (+) 52,64 Volt dan polaritas tegangan minus menjadi (-) 75,1 Volt. Hasil investigasi tidak memenuhi batas toleransi, batas toleransi tegangan adalah $\pm 15\%$. Solusi setelah di temukan DC *ground* yaitu memperbaiki *wiring* baik itu melepas *wiring*, mengisolasi, merapikan *wiring* pada terminal-terminal dengan skun dan memasangnya kembali dengan memperhatikan *wiring* yang di pasang tidak menyentuh bodi atau mengalir ke *ground*. Pada Gardu Induk

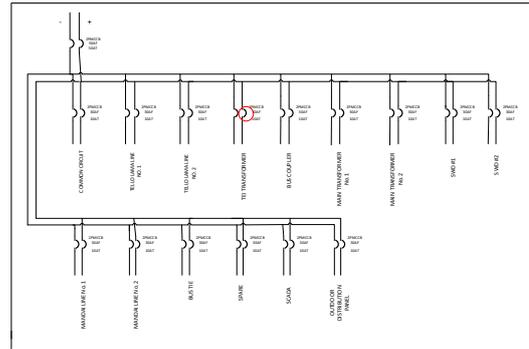
Gambar 8. single line MCB TIE Transformer

NO.	Penemuan Titik	Tegangan			
		Sebelum		Sesudah	
		DC (+)	DC (-)	DC (+)	DC (-)
1	Titik 1 : MCB TIE Transformer baut tersangkut antara terminal (+) dan bodi panel	(+) 0,23 V	(-) -128 V	(+) 12,7 V	(-) -115,6 V
2	titik 2 : SWD #2 Kabel DC (+) ke panel switchyard PMS bus A terhubung ke Ground	(+) 12,7 V	(-) -115,6 V	(+) 100,1 V	(-) -27,7 V
3	Titik 3 : MCB SWD #2 Kabel DC (-) terhubung ke ground	(+) 100,1 V	(-) -27,7 V	(+) 94,67 V	(-) -33,48 V
4	titik 4 : MCB SCADA	(+) 94,67 V	(-) -33,48 V	(+) 52,65 V	(-) -75,1 V
5	Titik 5: Rectifier Trafo	(+) 52,65 V	(-) -75,1 V	(+) 52,65 V	(-) -75,1 V

Titik pertama di temukan di MCB TIE Tranformer short to ground dengan penunjukan sinyal pada Eagle Eye GFL-1000. Penelusuran wiring dilakukan pada polaritas plus (+) ditemukan baut tersangkut antara terminal(+) dan bodi panel, solusi setelah ditemukan memperbaiki wiring pada terminal agar tidak terkena bodi, setelah perbaikan pengukuran polaritas tegangan berubah menjadi (+) 12,7 Volt dan polaritas minus menjadi (-) 115,6 Volt. pada MCB TIE Tranformer sudah tidak ada penunjukkan sinyal pada

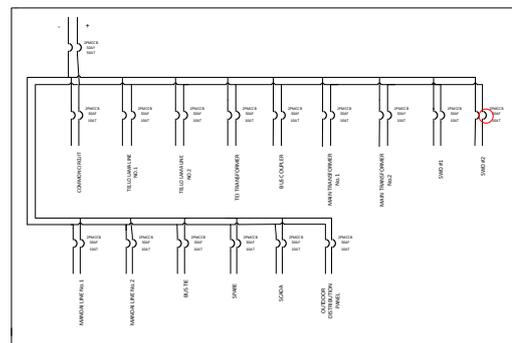
Gambar 10. Single line penunjukan letak MCB SWD #2

Titik ke-2 di temukan di MCB SWD #2 short to ground dengan penunjukan sinyal pada Eagle Eye GFL-1000. Penelusuran wiring dilakukan pada polaritas plus (+) ditemukan kabel DC (+) ke panel swyard PMS bus A terhubung ke ground, solusi setelah ditemukan, karena merupakan pemisah lama motor-motornya tidak terpakai maka wiringnya di lepas dan di isolasi agar tidak short to ground, setelah perbaikan pengukuran polaritas tegangan berubah menjadi (+) 100,1 Volt dan polaritas minus menjadi (-) 27,7 Volt. Adapun penunjukan wiring pada gambar 10 dan gambar 11 berikut.

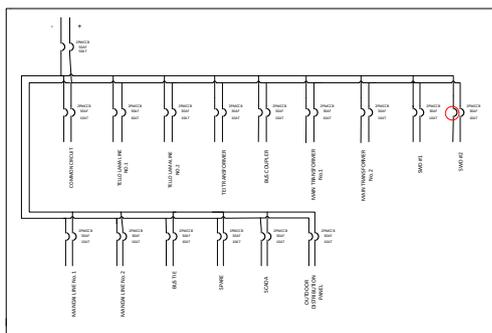
Gambar 12. Single line letak MCB SWD #2

Titik ke-3 masih pada MCB SWD #2 *short to ground* dengan mendeteksi DC *ground* pada polaritas tegangan minus (-) setelah penelusuran wiring polaritas tegangan minus(-) di temukan kabel DC (-) terhubung ke *ground* di temukan di dalam panel SWD #2, yang mengontrol PMS bus secara remote, jika tombol *open/close* di panel di tekan maka akan meneruskan tegangan DC di box aparatur PMS bus, jika kontaktor telah bekerja maka akan diteruskan *supply* AC ke motor PMS bus untuk bergerak *open/close*. Solusi setelah ditemukan, memperbaiki dengan mengisolasi kabel yang terkena ke bodi dan memperbaiki skun agar tidak terkena bodi, setelah perbaikan pengukuran polaritas tegangan berubah menjadi (+) 94,67 Volt dan polaritas minus menjadi (-) 33,48 Volt. Adapun penunjukan *wiring* pada gambar 12 dan gambar 13 berikut.

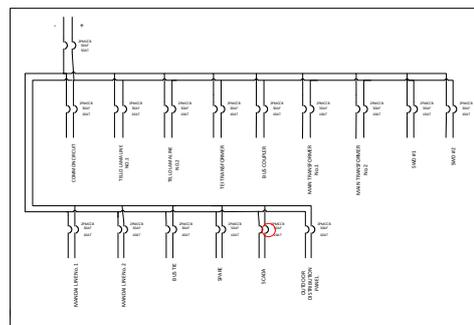
Gambar 14. Penunjukan letak MCB SCADA pada buku *wiring*

Titik ke-4 pada MCB SCADA *short to ground* dengan mendeteksi DC *ground* pada polaritas tegangan plus (+). Terkhusus untuk evaluasi pada wiring SCADA harus dilaporkan pada UP2B untuk perbaikannya karena *wiring* SCADA adalah wewenang UP2B. setelah penelusuran *wiring* polaritas tegangan plus (+) di temukan kabel DC (+) terhubung ke *ground* pada panel SCADA yaitu kabel dari mcb yang mengarah ke IBT#1 *supply* untuk mengoperasikan discharger yang di kontrol SCADA oleh UP2B. Solusi setelah ditemukan, memperbaiki dengan mengisolasi kabel yang terkena ke bodi dan memperbaiki skun agar tidak terkena bodi, setelah perbaikan pengukuran polaritas tegangan berubah menjadi (+) 52,65 Volt dan polaritas minus menjadi (-) -75,1 Volt. Adapun penunjukan *wiring* pada gambar 14 dan gambar 15 berikut.

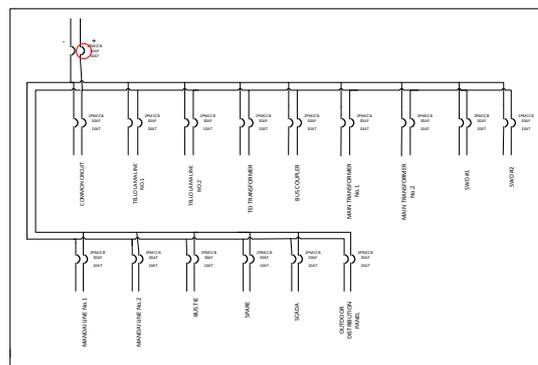
Gambar 16. Penunjukan letak *wiring* *rectifier* trafo pada buku *wiring*

Titik ke-5 *short to ground* pada *rectifier* trafo yang di deteksi dengan penunjukan sinyal pada *Eagle Eye* GFL-1000. Pada *rectifier* tidak dilakukan investigasi lebih lanjut karena beresiko untuk sistem dc terganggu, maka dilakukan pengajuan penggantian *rectifier* kepada UPT Makassar. Hasil akhir dari penelusuran polaritas tegangan yaitu plus(+) 52,65 Volt dan minus (-)75,1 Volt. Adapun penunjukan *wiring* pada gambar 16 dan gambar 17 berikut.

Batas toleransi polaritas tegangan adalah $\pm 15\%$
 Total polaritas tegangan = 52,65 Volt + 75,1 Volt
 = 127,75 Volt

keseimbangan polaritas tegangan masing-masing seharusnya 63,87 Volt (hasil bagi 2 tegangan total).
Dengan batas toleransi minimum = 63,87 Volt – 15%
= 54,2 Volt
dan toleransi maksimum = 63,87 Volt + 15%
= 73,45 Volt.

Keseimbangan polaritas tegangan adalah 63,87VDC sedangkan hasil akhir pencarian DC *ground* adalah (+) 52,65V dan (-) 75,1V. Jadi sisa DC *ground* pada *rectifier* adalah pengurangan keseimbangan tegangan seharusnya dengan hasil akhir pencarian DC yaitu $\pm 11V$.
