# Analisa Kinerja Struktur Beton Bertulang Pasca Kebakaran

*Abstract—This Paper aims to analyze the performance level of Pasar Butung post-fire on December 15, 2010. The fire was centered on the 1st and 2nd floor. Data retrieval include visual observation, carbonation test, concrete hammer test, concrete core test and tensile test of steel reinforcement that was held on January, 2011. All data that was taken will use to analyze the structure. Observations indicate that the temperature of the fire around 400°C. Beams and columns on floors 1 and 2 had cracks and the quality of concrete fell 62% from 21.15 MPa to 14 MPa at the outer cross-section. While the floor plates 2 and 3 having a width of cracks and residual concrete quality is only 11.57 MPa. Pushover analysis (static lateral load) is a nonlinear static analysis that can provide detailed information about the collapse behavior of structures against earthquake loads, while the performance point is the magnitude of the maximum displacement of the structure during an earthquake plan. Results of 3D nonlinear static pushover analysis on the structure of Pasar Butung shows that performance point is achieved when the base reaction V

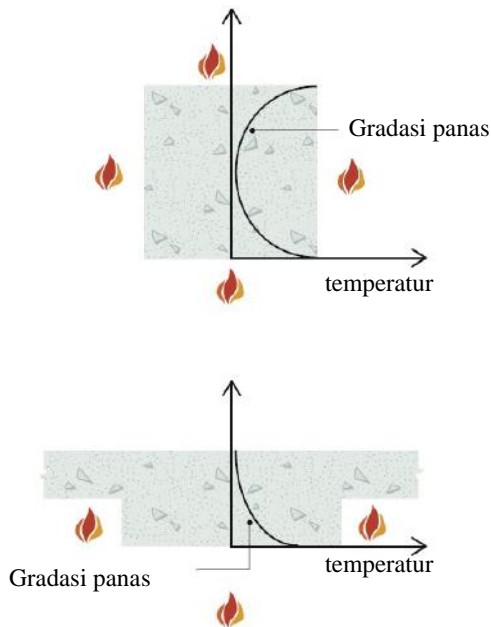
Gambar. 2. Gradasi panas pada penampang kolom dan balok yang terbakar

Penurunan kekuatan tidak seragam pada seluruh penampang elemen. Bagian terluar dari elemen akan menerima panas yang lebih besar daripada bagian yang lebih dalam. Gambar.2. berikut ini menunjukkan secara skematik bagaimana gradasi temperatur pada suatu penampang kolom dan balok pada saat terjadi kebakaran.

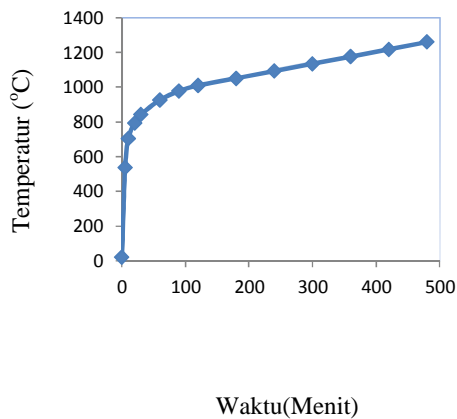
Gambar. 3. Kurva waktu-temperatur standar (ASTM E119)

Temperatur yang tercapai selama terjadi kebakaran tergantung pada intensitas kebakaran, durasi kebakaran dan layout bangunan. Pendekatan untuk memperkirakan temperatur yang tercapai selama terjadi kebakaran adalah dengan menggunakan kurva waktu-temperatur

standar yang terdapat pada ASTM E119 pada Gambar. 3. di dibawah.

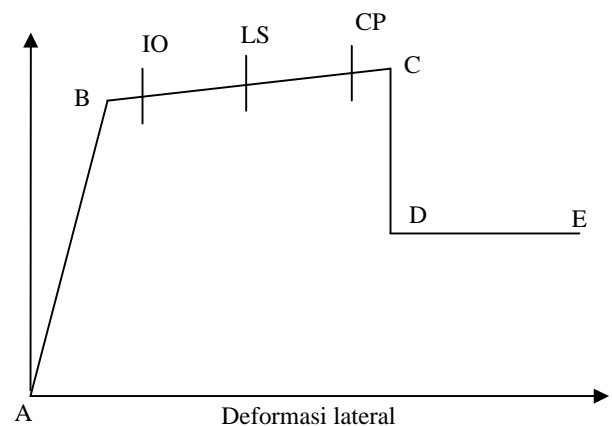
Gambar. 4. Kurva hubungan gaya-deformasi lateral [5]

Adapun tingkat kinerja bangunan dapat ditampilkan dalam suatu skema hubungan gaya lateral dengan deformasi lateral seperti pada Gambar. 6. Notasi A, B, IO, LS, CP, C, D dan E adalah titik kontrol perpindahan yang memberikan informasi kinerja struktur.

Pada interval B ke C, terdapat titik-titik IO, LS dan CP yang menyatakan tingkat kinerja dari struktur tersebut. Nilai-nilai dari titik-titik tersebut terdapat di dalam FEMA 356, yang merupakan panduan dalam analisis non linear.

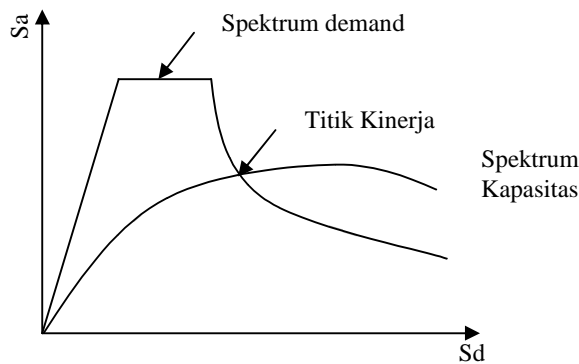
Gambar. 5. Titik kinerja struktur gedung [6]

Dalam metode spektrum kapasitas memperlihatkan dua buah spektrum yaitu spektrum kapasitas dan spektrum demand. Spektrum kapasitas (capacity spectrum) adalah hubungan antara gaya dorong dasar total (base shear) dengan perpindahan lateral struktur (biasanya diukur pada puncak bangunan).

Spektrum kapasitas diperoleh dari kurva kapasitas dari analisa pushover. Untuk mendapatkan titik kinerja (performance point), kurva kapasitas harus diubah menjadi spektrum kapasitas dengan format spektral percepatan, Sa, dan spektral perpindahan, Sd, yang biasa disebut Acceleration-Displacement Respon Spectra (ADRS). Perpotongan kedua spektrum tersebut

memberikan titik kinerja struktur saat menerima beban gempa rencana.

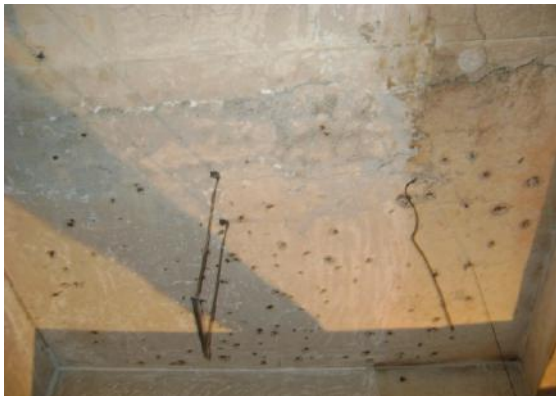
Gambar. 7. Kondisi pelat lantai 2 pasca kebakaran

Seluruh elemen struktur pada lantai 1 dan 2 telah mengalami retak rambut. Pada beberapa balok anak telah mengalami retak lebar sampai 1,5 cm dan lendutan mencapai 5 cm. Elemen struktur pada lantai 3 dan 4 secara umum tidak mengalami kerusakan yang berarti dimana retak rambut hanya terjadi pada permukaan plesteran dan tidak sampai pada elemen di dalamnya serta tidak terjadi lendutan.

Berdasarkan hasil pengamatan visual dimana terlihat bahwa terjadi perubahan warna beton menjadi putih dan keabu-abuan dapat kita simpulkan bahwa temperatur yang tercapai pada saat terjadi kebakaran pada lantai 1 dan 2 adalah sekitar 400°C, sehingga kuat tekan beton sisa dapat diperkirakan dengan menggunakan kurva hubungan kuat tekan beton – temperatur pada Gambar. 2. dimana dapat diperkirakan bahwa kuat tekan sisa beton adalah 62% terhadap kuat tekan awalnya. Kuat tekan awal beton berdasarkan keterangan dari pihak kotraktor adalah K250, sehingga kuat tekan beton sisa dapat dihitung sebagai berikut:

1. Pelat yang rusak parah (retak > 10 mm) dibongkar lalu dicor ulang dengan mempertahankan tulangan yang ada.
2. Pelat yang retak < 10 mm dapat di-*grouting*.
3. Elemen kolom dan balok yang mengalami retak rambut dan terkelupas lapisan plesterannya diperbaiki dengan melakukan finishing berupa plesteran ulang.
4. Untuk elemen nonstruktural seperti dinding partisi, plafon dan finishing ME harus dibongkar dan dibuat ulang.

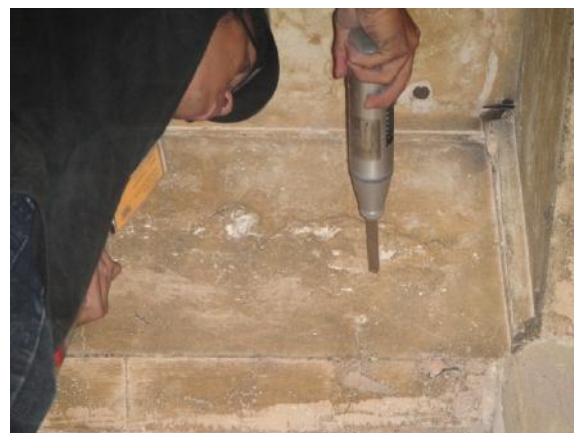
Gambar. 9. Pengujian alat palu beton tipe N

Kuat tekan rata-rata pada kolom dan balok lantai 1 dan 2 diperkirakan adalah 14 MPa. Untuk kolom dan balok pada lantai 3 dan 4 diperkirakan adalah 20 MPa. Untuk balok anak dan pelat lantai 1 dan 2 diperkirakan adalah 12 MPa. Sedangkan untuk balok anak dan pelat lantai 3 dan 4 diperkirakan adalah 20 MPa. Hasil pengujian alat palu beton menjadi dasar dalam analisis dan pemodelan struktur pada software yang digunakan karena data ini dianggap dapat mewakili nilai kuat tekan sisa.

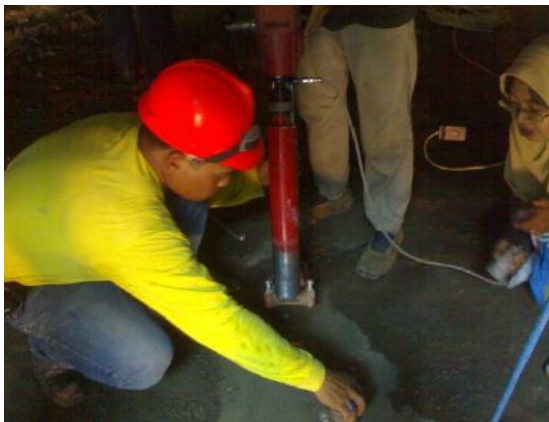
Gambar. 10. Pengambilan sampel beton inti

Kuat tekan sisa beton diukur secara langsung dengan menggunakan benda uji beton inti. Sampel beton inti diambil pada pelat lantai 2 dan 3. Sampel beton inti hanya memungkinkan untuk diambil pada pelat lantai karena tidak terdapat balok ataupun kolom yang dibongkar untuk diambil sampel beton ini. Sampel pengujian beton inti memiliki diameter rata-rata 70 mm. Sampel benda uji yang telah diambil kemudian diuji di laboratorium. Hasil pengujian pada tiga sampel beton inti menunjukkan bahwa kuat tekan beton rata-rata 11,57 N/mm<sup>2</sup>, yang berarti telah mengalami penurunan sebesar 45,30% dari kuat tekan awalnya.
