IbM DALAM MENGOPTIMALKAN INSTALASI LISTRIK DAN INSTALASI *SOUND SYSTEM* MASJID ISTIQAMAH 7 DI PESANTREN DARUL ISTIQAMAH

Hamdani¹⁾, Kurniawati Naim¹⁾, Muhammad Thahir¹⁾, Nur Aminah¹⁾
¹⁾ Dosen Jurusan Teknik Elektro Politeknik Negeri Ujung Pandang, Makassar

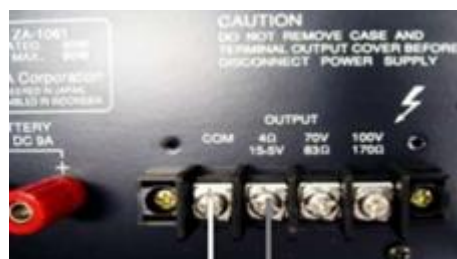
Gambar 1. Koneksi Speaker

Penguat (amplifier) untuk *sound system* yang digunakan sangat tidak sesuai dengan daya keluaran 30 watt digunakan untuk speaker yang lebih besar dayanya. Selain itu *speaker* yang dimiliki ada dua jenis yaitu *speaker* yang berimpedansi tinggi dan berimpedansi rendah. Kedua speaker tersebut dihubungkan pada output Com - 4Ω seperti pada gambar 1 dibawah ini. Model pemasangan seperti ini mengakibatkan suara yang dikeluarkan tidak akan maksimal. Jika dipaksakan akan mengakibatkan rusaknya *speaker*.

Instalasi Listrik Penerangan				
No	Letak	Lampu FL	Saklar	Metode Ibm
1	Teras	3 bh	1 bh	Merubah system instalasi dan menambah sakkar serta penggantian
2	Ruang Utama	4 bh depan	1 bh	
		2 bh blkg	1 bh	
Sound System				
No	Letak	Amplifier	Speaker	Metode Ibm
1	Dalam	30 wat	40 watt	Mengganti amplifier yang lebih besar menjadi 100 watt dengan pengaturan sound system dalam dan luar mesjid
2	Luar	30 wat	60 watt	
Perbaikan kesalahan pengawatan pada speaker yang terhubung ke amplifier

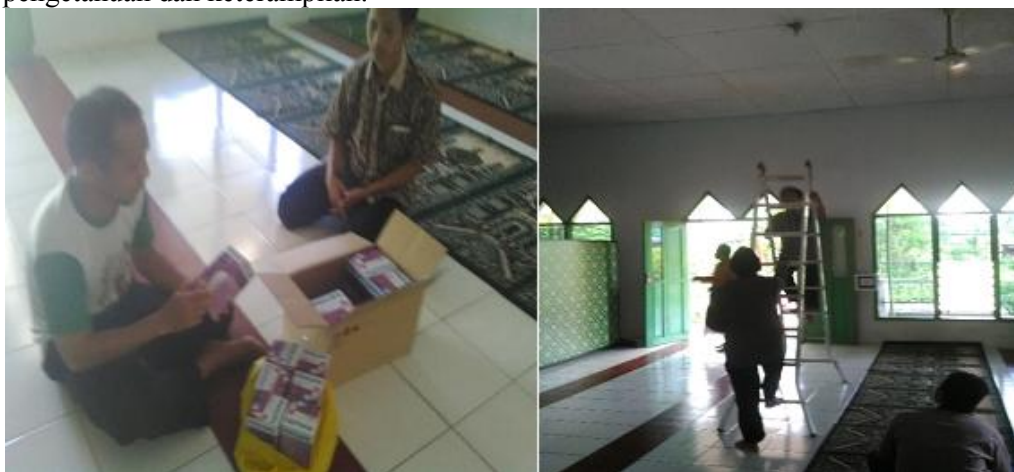
Gambar 2. Praktek Alih Pengetahuan dan Aplikasi Penggantian Lampu Hemat

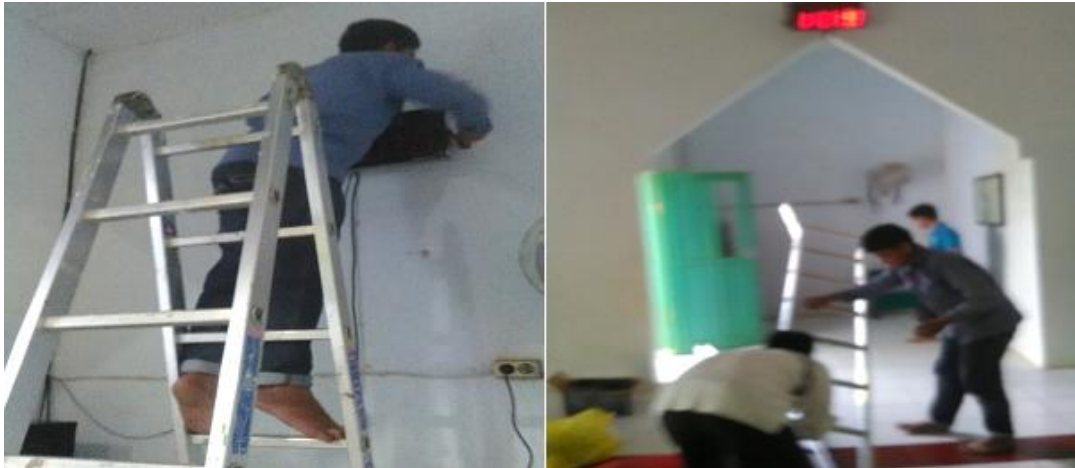
Gambar 3. Pemindahan Jam Iqomah

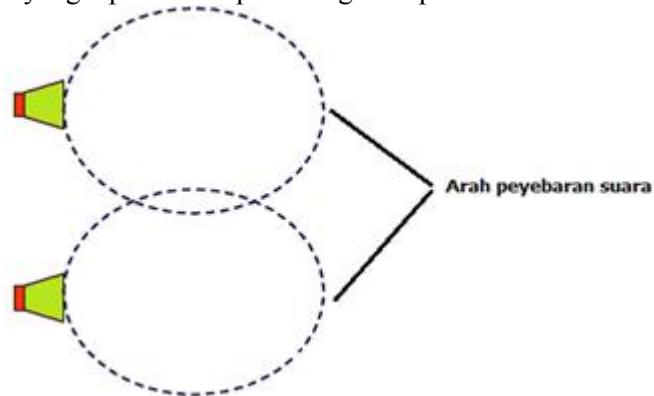
Mengingat luas mesjid tidak terlalu besar, dan jumlah speaker hanya ada 2 (dua) speaker berdaya 30 Watt, maka pemasangan speaker yang tepat adalah pemasangan terpusat.

Gambar 4. Penyebaran Terpusat

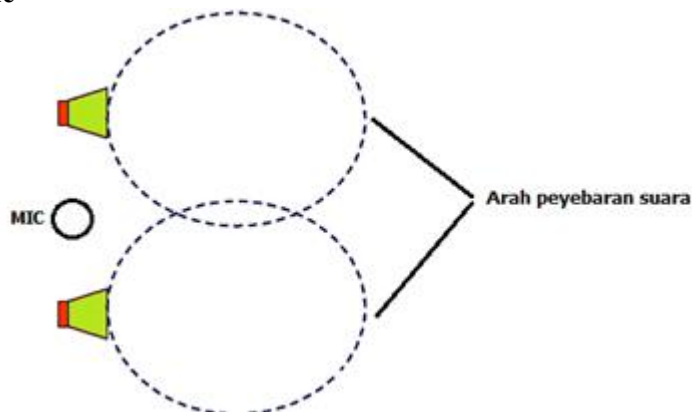
Gambar 5. Posisi Microphone

Pada posisi ini, speaker dipasang sejajar dan sedikit serong agar suara mengarah ke tengah

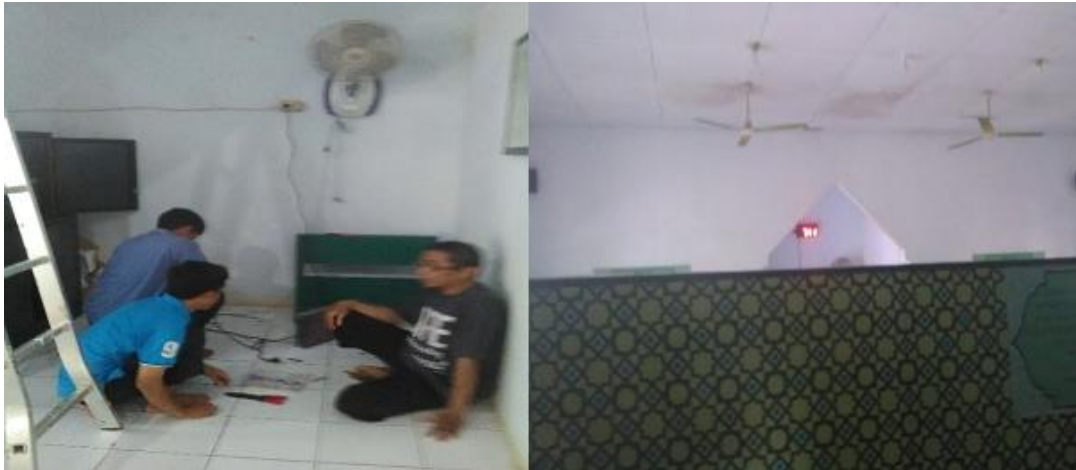
Gambar 6. Penjelasan Penggunaan Amplifier dan Pemasangan Speaker pada sudut masjid

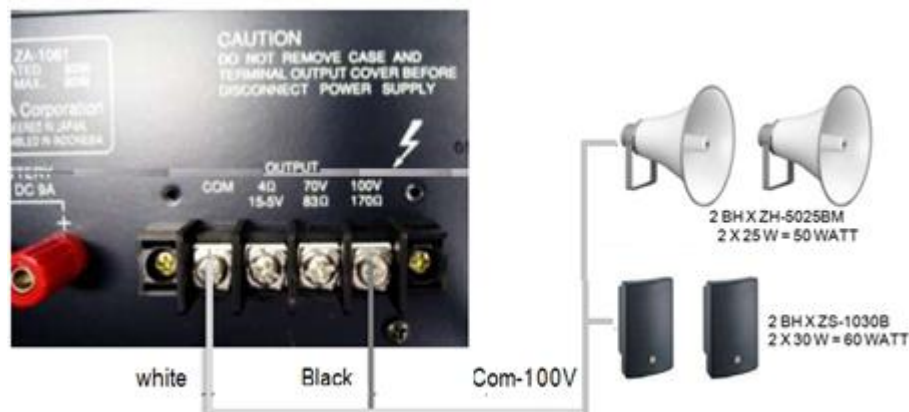
Gambar 9. Pemasangan Speaker High Impedance pada Amplifier
