## PKM PEMASANGAN PAVING BLOCK JALAN MASJID RIDHA KELURAHAN SUDIANG RAYA MAKASSAR

<sup>1)</sup>Dosen Jurusan Teknik Sipil Politeknik Negeri Ujung Pandang, Makassar

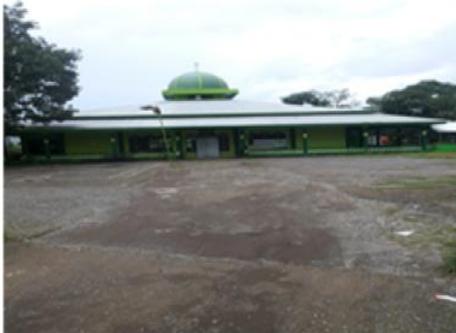
Lokasi Masjid Ridha ini sudah dilengkapi dengan prasarana jalan menuju masjid sejak tahun 1997, namun sudah rusak dan tidak rata sehingga perlu dilakukan perbaikan. Berdasarkan uraian di atas maka terdapat masalah yaitu : jalan menuju Masjid tidak layak /tidak nyaman dilewati oleh Jemaah yang akan melaksanakan shalat berjamaah atau kegiatan - kegiatan lain(Gambar 1). Upaya – upaya yang dilakukan oleh pihak pengurus Masjid sudah dilakukan diantaranya melalui permintaan sumbangan dari jamaah masjid, pembentukan donatur, mengajukan proposal ke instansi – instansi yang terkait, namun belum mencukupi jumlah dana yang dibutuhkan. Berdasarkan kondisi jalan Masjid Ridha, maka kegiatan ini bertujuan: meningkatkan prasarana jalan Masjid Ridha dengan cara memasang paving block sepanjang 7 meter dan lebar 3,6m dan meningkatkan pengetahuan praktis terhadap pekerja. Manfaat kegiatan ini adalah: Perkerasan kaku (Rigid Pavement) khususnya paving block banyak digunakan pada kawasan tertentu seperti ruas jalan di kawasan perumahan, pelabuhan, jalan setapak/gang, trotoar, ruas jalan dikawasan wisata, halaman kantor, rumah, dan kompleks pertokoan. SNI 03-0691-1996, menjelaskan bata beton (paving block) adalah suatu komposisi bahan bangunan yang dibuat dari campuran semen Portland atau bahan perekat hidrolis sejenisnya, air dan agregat dengan atau tanpa bahan tambah lainnya yang tidak mengurangi mutu paving block. SNI 15-7064-2004, menjelaskan Semen Portland komposit atau Portland Composite Cement (PCC) dapat digunakan untuk konstruksi umum seperti: pekerjaan beton, pasangan bata, jalan, paving block dan sebagainya.

Gambar 1. Kondisi jalan Masjid Ridha

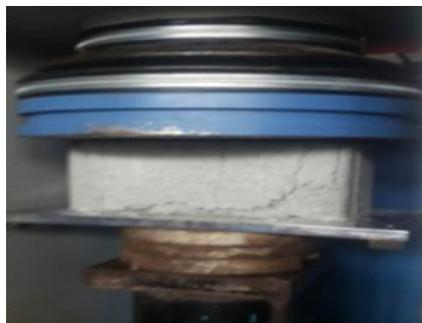
Gambar 3. Uji kuat tekan paving block

Tabel 1. Hasil uji kuat tekan

No.	Tanggal uji	Berat(kg)	Luas(cm <sup>2</sup> )	Beban mak.(kg)	Kuat tekan(kg/cm <sup>2</sup> )
1.	2-7-2018	5,30	210,0	63.200	300,9
2.	2-7-2018	5,27	210,0	60.000	285,7
3.	2-7-2018	5,31	210,0	59.000	280,9
4.	2-7-2018	5,90	210,0	62.500	297,6
5.	2-7-2018	5,40	210,0	58.700	279,5
Rata – rata kuat tekan					288,9

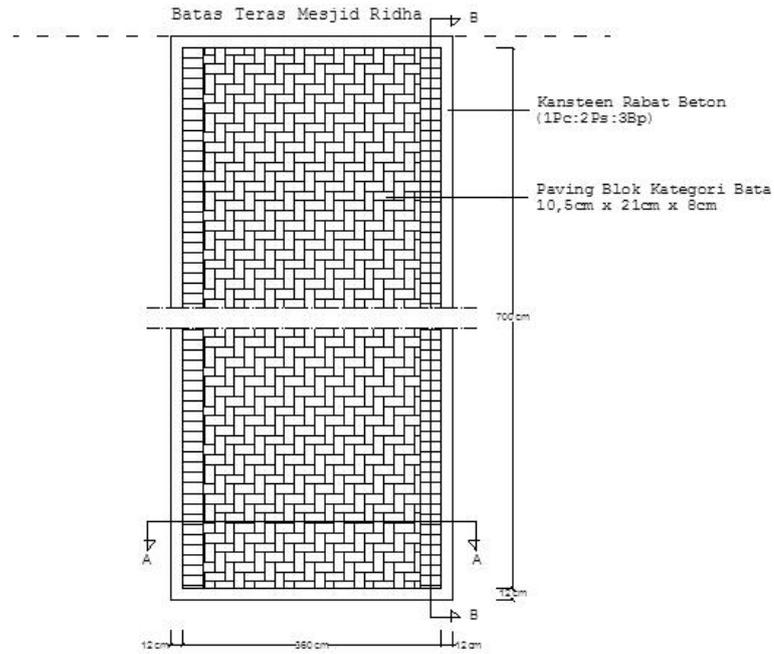
TAMPAK ATAS

Gambar 4. Tampak atas jalan paving block

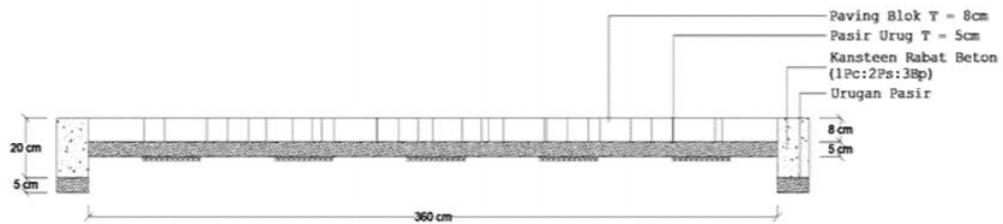
POTONGAN A-A

Gambar 5. Potongan A-A jalan paving block

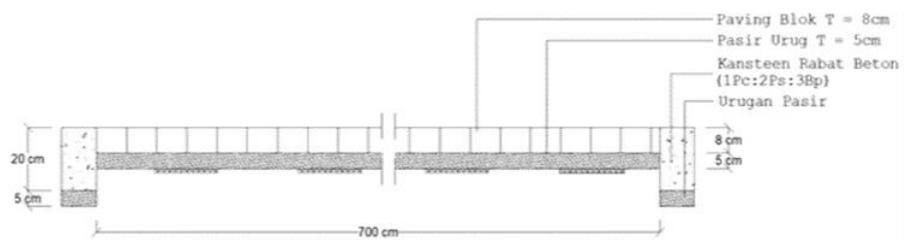
POTONGAN B-B

Gambar 6. Potongan B-B jalan paving block

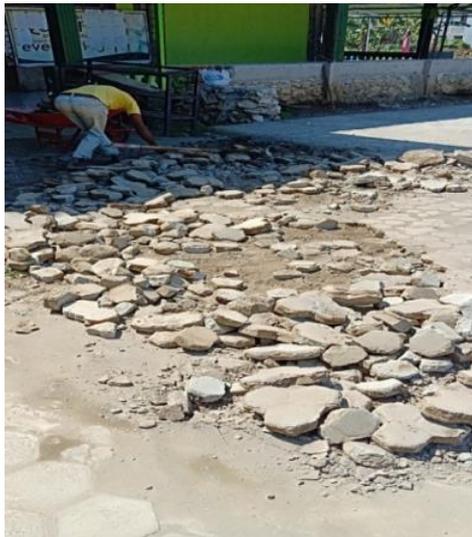
Gambar 7. Pembongkaran jalan paving blok yang sudah rusak

Kegiatan fisik : metode kegiatan yang dilakukan sebagai berikut :1) Survey langsung untuk memperoleh informasi kondisi jalan Masjid Ridha.2).Koordinasi dengan pekerja dan masyarakat mengenai teknis pelaksanaan agar selama pelaksanaan tidak mengganggu kegiatan jamaah masjid. 3). Persiapan bahan yang diperlukan (pasir, batu pecah, semen, paving block), 4) Uji kuat tekan paving block (Gambar 3).5) Pembersihan lokasi (penggalian dan perataan lantai kerja).6)Pengukuran jalan: panjang, lebar, tinggi dan kemiringan .7)Pemadatan tanah dasar dan pengurugan pasir (tebal 5cm) .8)Memasang paving block .10).Pengecoran pengunci (kansteen) jalan paving block .dengan perbandingan volume 1semen PCC:2pasir dan 3 batu pecah(K-175). Finishing : pengisian pasir celah antara paving blok yang sudah terpasang.10)Uji kestabilan jalan paving block dan pembersihan lokasi.

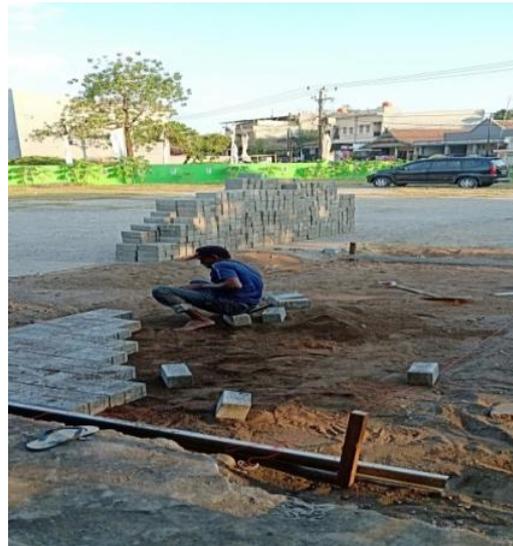
Gambar 8. Pemasangan paving blok

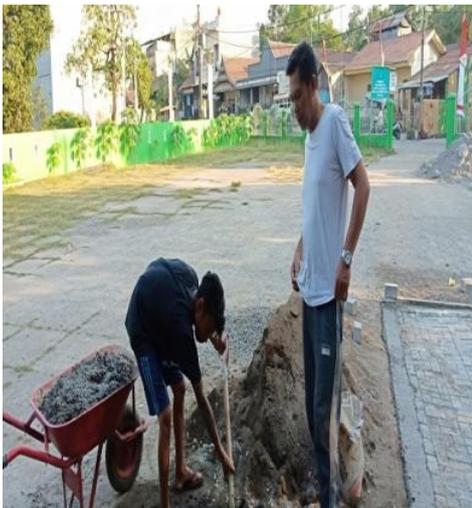
Gambar 9. Pengecoran kansteen (pengunci)

Kualitas jalan paving block sangat dipengaruhi oleh daya dukung tanah, mutu paving block dan pengunci samping(kansteen). Oleh sebab itu ke tiga faktor ini sangat diperhatikan dan dikerjakan sesuai dengan persyaratan teknis yang direkomendasikan oleh pihak perencana. Berdasarkan kondisi akhir di lokasi kegiatan pengabdian, maka hasil pekerjaan fisik yang dicapai adalah jalan paving block: panjang = 7m, lebar =3,6m (luas 25,2 m<sup>2</sup>). Tanah dasar jalan Masjid Ridha berupa tanah asli dan sangat stabil sehingga pemadatan cukup dengan cara manual. Sebelum pemasangan paving block (ukuran 21cmx10x10cm) dilakukan uji kuat tekan (Tabel 1). Tabel 1 menunjukkan hasil uji tekan sejumlah paving block yaitu : kuat tekan rata – rata =288,9kg/cm<sup>2</sup>. Berdasarkan beban yang akan bekerja pada jalan paving block, misalnya beban kendaraan jamaah Masjid Ridha, maka mutu paving block= 288,9kg/cm<sup>2</sup> sudah sangat aman terhadap kerusakan/keretakan. SNI 03-0691-1996, menjelaskan bahwa persyaratan mutu paving block untuk tempat parkir mobil yaitu: minimum 170 kg/cm<sup>2</sup>. Pengunci(kansteen), ukuran tinggi =0,2m, lebar =0,12m dan panjang total 21,2m. Kansteen terbuat dari beton tanpa tulangan dengan perbandingan 1semen PCC:2pasir:3 batu pecah , komposisi beton ini menghasilkan kuat tekan beton K-175. Pengunci samping jalan paving block dengan mutu beton K-175 sudah sangat aman terhadap beban kendaraan. Kansteen sangat penting dalam kestabilan ke arah samping jalan ini sebab tidak terdapat perekat antara paving block, apabila pengunci ini rusak/pecah akibat beban kendaraan, maka paving block akan lepas ke arah samping dan pada akhirnya jalan ini mengalami kerusakan.

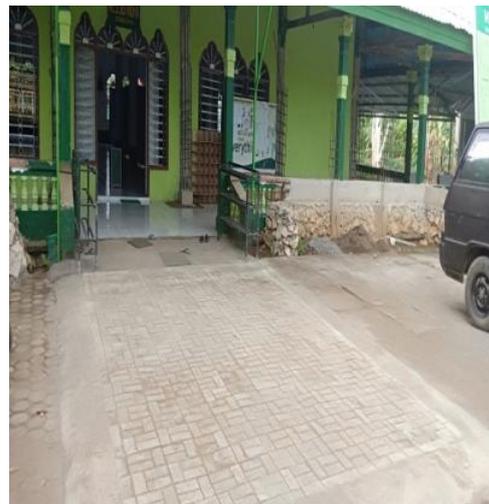
Gambar 10. Hasil kegiatan pengabdian

1. Jalan paving block Masjid Ridha seluas 25,2m<sup>2</sup> telah memenuhi syarat teknis
2. Peningkatan prasarana Jalan Masjid Ridha sangat bermanfaat terhadap jamaah
3. Pengetahuan teknis pelaksanaan dan keselamatan kerja pekerja meningkat
