PEMASANGAN RABAT BETON/FLOOR LANTAI BANGUNAN MASJID DI KAMPUNG MASSOLEANG DESA SALENRANG KABUPATEN MAROS

Sarif¹⁾, Mardiana Amir.¹⁾, Vita Fajriani Ridwan¹⁾, Imran,²⁾ Firman³⁾, Sulfebri Rayuddin³⁾

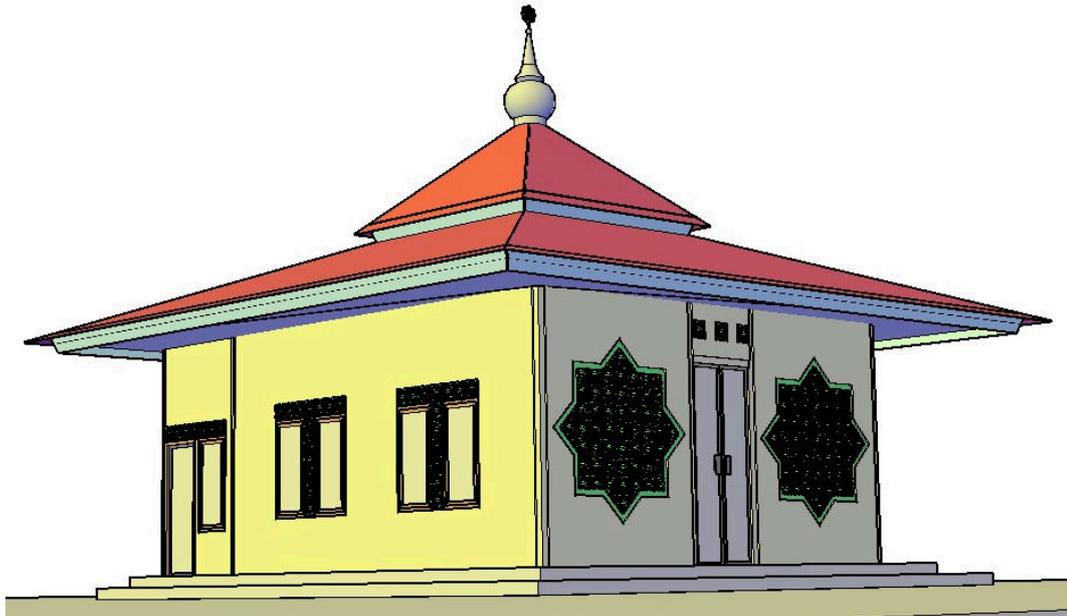
Gambar 1 Tampak depan kiri dari rencana pembangunan Masjid Kampung Massoleang Untuk pekerjaan rabat beton mengacu pada denah bangunan masjid seperti pada gambar 2 berikut ini.

Sebelum memulai proses tahapan ini maka terlebih dahulu pengumpulan masukan dari aparat desa dan masyarakat setempat terkait ukuran mushollah yang akan diaplikasikan dalam pembangunan Masjid ini. Dari hasil diskusi dengan mitra disepakati ukuran Masjid berukuran 7 x 7 m dengan ukuran mihrab sebesar 2 x 2 m serta terdapat penambahan teras keliling bangunan masjid untuk menambah kenyamanan dan keasrian arsitektur masjid masing-masing untuk sisi kiri teras 2x7 m, sisi kanan 2x7m dan sisi teras belakang sebesar 2x7 m.. Ukuran ini harus disepati lebih awal karena sangat terkait dengan anggaran biaya yang disetujui oleh pihak P3M PNUP. Adapun desain Masjid di Kampung Massoleang direncanakan seperti pada Gambar 1

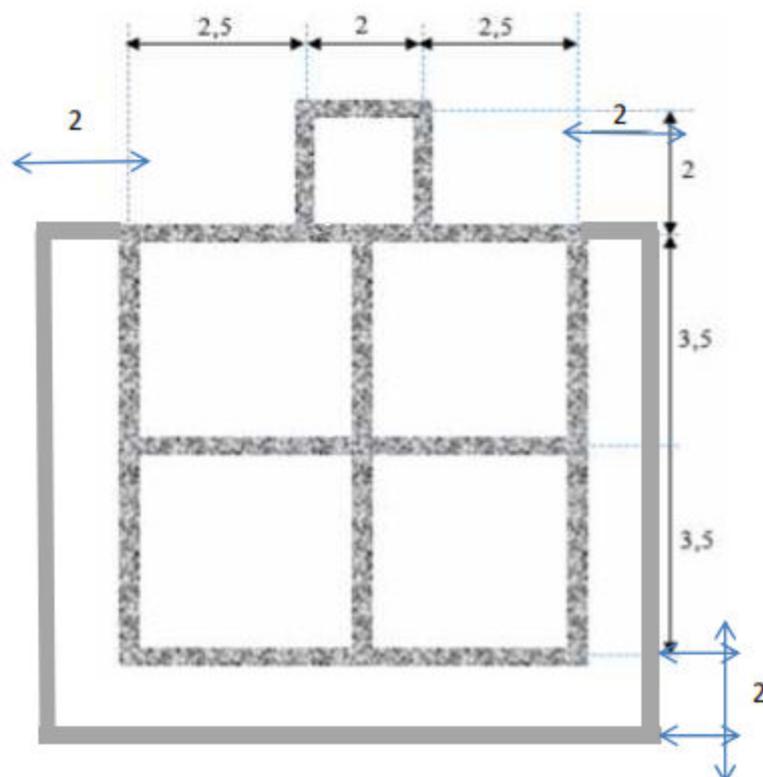
Gambar 2 Denah rencana rabat beton/floor bangunan masjid

No	Item Pekerjaan	Ukuran Bangunan	Volume	Satuan
Bangunan Utama				
1.	Luasan masjid	P=7m, L=7m	49	m ²
2.	Mihrab	P=2m, L=2m	4	m ²
Pekerjaan				
1.	Rabat beton/floor lantai utama	Tebal=10cm	4,9	M ³
2.	Rabat beton/floor Mihrab	Tebal=10 cm	0,4	M ³
3.	Rabat teras keliling U bangunan	Tebal=10 cm	2.1	M ³
Total			7,4	M ³

Dari Tabel 1 diketahui bahwa volume total pekerjaan rabat beton sebesar 7,4 m³, yang diperoleh dari volume rabat beton pada lantai bangunan utama 4,9 m³ ditambah volume rabat beton mihrab 0.4 m³ dan ditambah volume rabat teras keliling bangunan sebesar 2.1 m³.

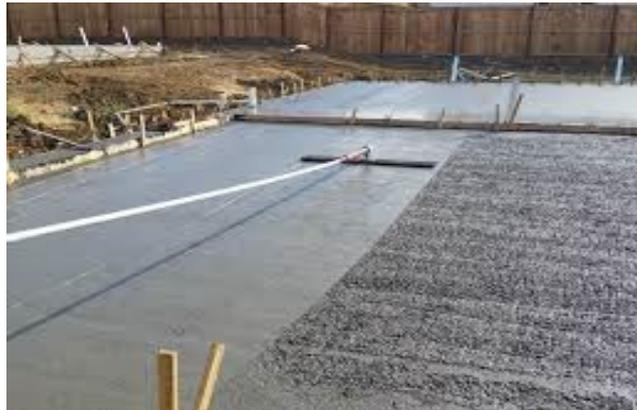
Gambar 3. Pelaksanaan Rabat Beton/Floor

Setelah dipastikan bahwa seluruh permukaan tanah yang telah digali memiliki elevasi yang sama / rata maka dilanjutkan dengan kegiatan pengecoran lantai seperti pada gambar 3 diatas. Mutu Beton yang digunakan adalah Mutu K-125 (Lean Concrete) atau setara dengan campuran 1 : 2 : 3 [3].

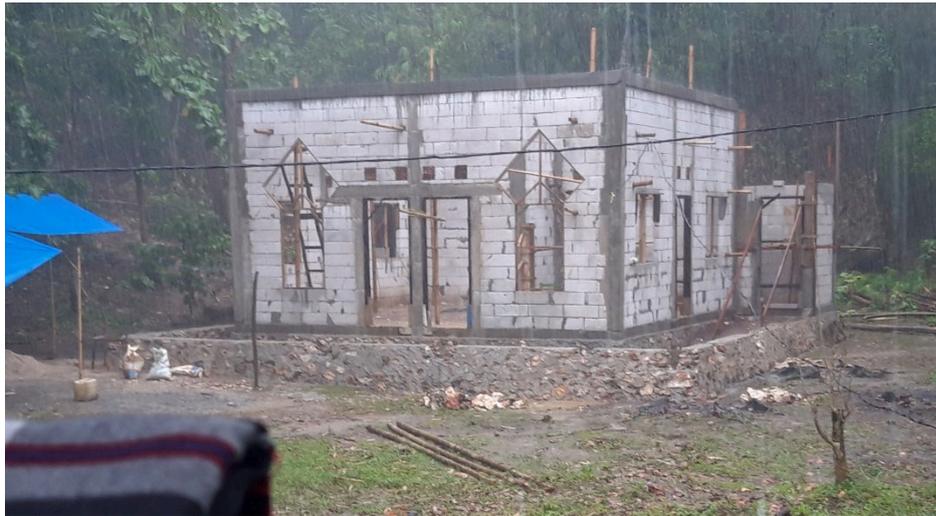
Gambar 4. Hasil pemasangan rabat beton/floor

Tahapan ini merupakan bagian akhir dari kegiatan pengabdian di bangunan masjid sebagaimana yang terlihat pada gambar berikut:
