PERANCANGAN SOUND SYSTEM OTOMATIS MASJID NUR AQSHA DAN MASJID NUR ANSHAR MAKASSAR

Zainal Abidin¹, Daniel Kambuno², Muh.Chaerur Rijal³, Rizal Arduyo⁴
^{1,2,3,4}Jurusan Teknik Elektro Politeknik Negeri Ujung Pandang

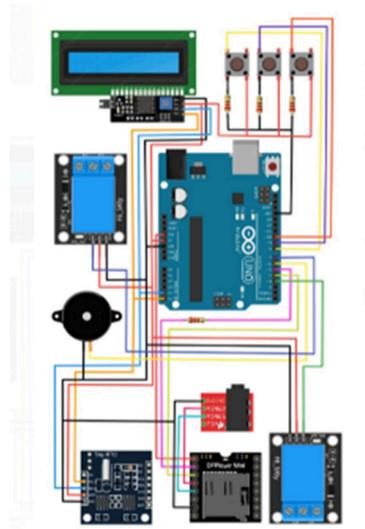
Tata letak Komponen timer otomatis

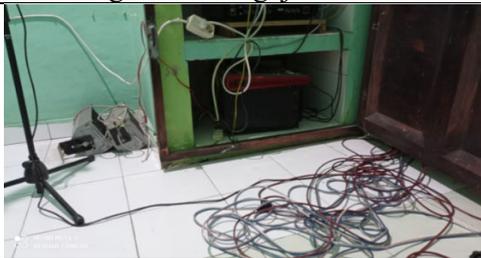
Pergantian kabel Jalur dari Amplifier ke <i>Loudspeaker</i> sehingga <i>Speaker</i> telah mampu untuk memberikan output suara dengan baik
2

4. Dilakukan pergantian kabel penghubung amplifier dengan speaker.
5. Telah dilakukan pemasangan Timer Otomatis Uji Sound System dengan memasukkan sinyal audio (suara) berupa tilawa, suara Adzan dan khotbah apabila suara yang dimasukan memiliki kualitas suara yang baik dapat didengarkan dengan jelas maka dilanjutkan dengan mengganti Timer otomatis.

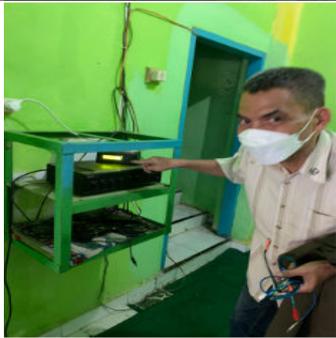
LCD (liquid Cristal Display) sudah dapat menampilkan text dan tulisan yang telah diprogram pada microcontroller untuk ditampilkan pada LCD dan telah sesuai dengan program yang telah ditanamkan pada microcontroller
3

7. Pengujin RTC (Real time Clock)
RTC mampu menghitung waktu dan menampilkan jam dan tanggal dengan baik
8. LCD
LCD (liquid Cristal Display) sudah dapat menampilkan tex dan tulisan yang telah diprogram pada mikrokontroler untuk ditampilkan pada LCD dan telah sesuai dengan program yang telah ditanamkan pada mikrokontroler

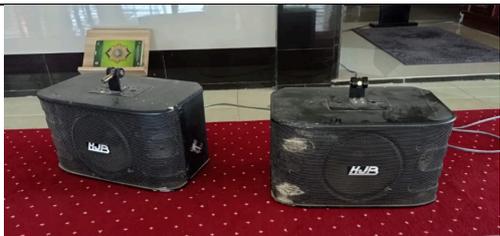
Speaker telah mampu untuk memberikan output suara dengan baik
4		Amplifier telah mampu menghasikan suara yang baik sesuai yang diinginkan.

9. Speaker
Speaker telah mampu untuk memberikian output suara dengan baik
10. Amplifier
Telah mampu menghasikan suara yang baik sesuai yang diinginkan.
