EVALUASI KONDISI PERALATAN ELEKTRIKAL GEDUNG KAMPUS 1 PNUP MENGGUNAKAN METODE INFRARED THERMOGRAPHY

Aksan¹⁾, Satriani Said Akhmad²⁾, Nur Aminah³⁾

^{1),2), 3)} Dosen Jurusan Teknik Elektro Politeknik Negeri Ujung Pandang

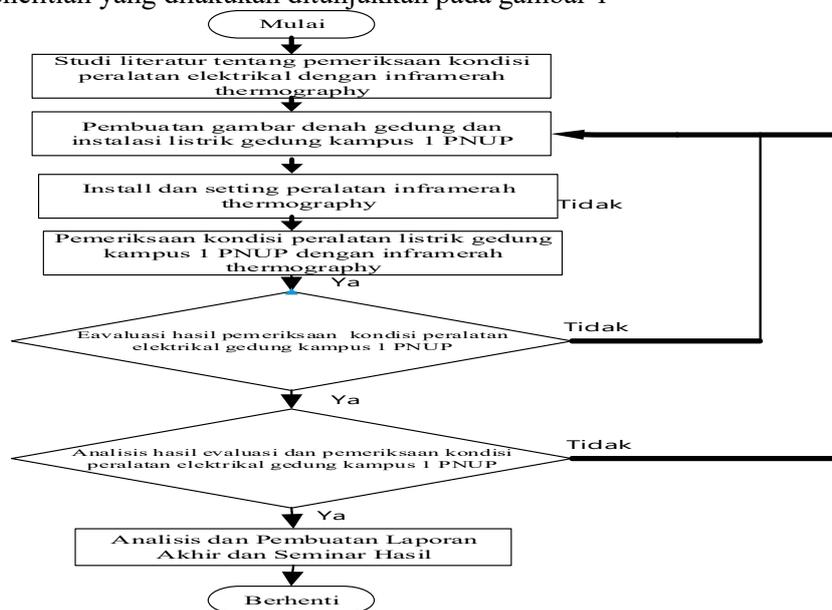
Gambar 1. Diagram alir penelitian

Prosedure penelitian yang dilakukan ditunjukkan pada gambar 1

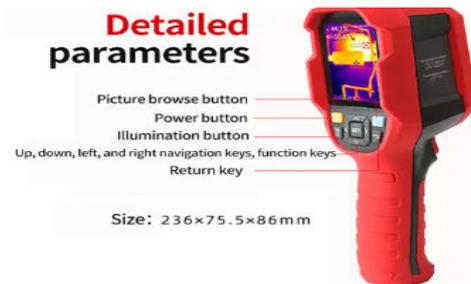
Gambar 3. Peralatan inframerah thermography UTi260B

UTi260B adalah imager termal inframerah yang menggabungkan pengukuran suhu permukaan dengan gambar termal waktu nyata, yang ditampilkan dengan jelas di layar oleh imager termal. Lensa dengan inframerah dan cahaya tampak dua jenis, -15 derajat ~ 550 derajat rentang suhu, pencitraan termal adalah 256x192 piksel (49152) yang lebih mungkin untuk mengetahui titik suhu yang tidak normal. Dapat mengambil foto dan disimpan di kartu memori, kemudian dapat menggunakan perangkat lunak PC untuk analisis dan pemrosesan gambar untuk menghasilkan laporan, dan dilengkapi dengan fungsi proyeksi layer, seperti ditunjukkan pada gambar 3.

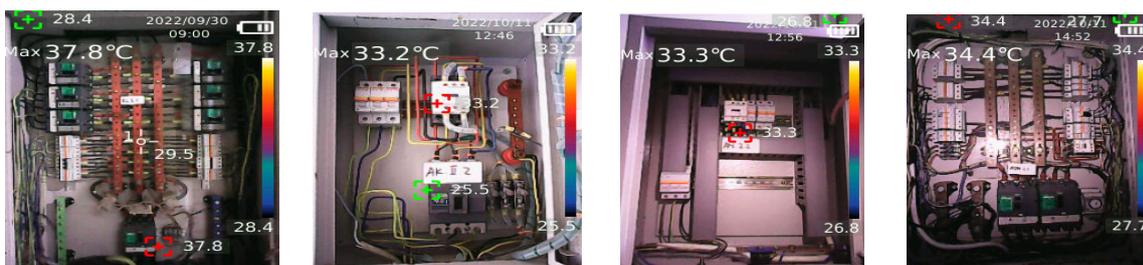
Gambar 4. Kondisi kerja panel normal

Kondisi panel normal adalah kondisi dimana suhu sekitar panel antara 25°C – 35°C dan kondisi tata letak kabel dalam panel rapi, seperti ditunjukkan pada gambar 4 di bawah ini;

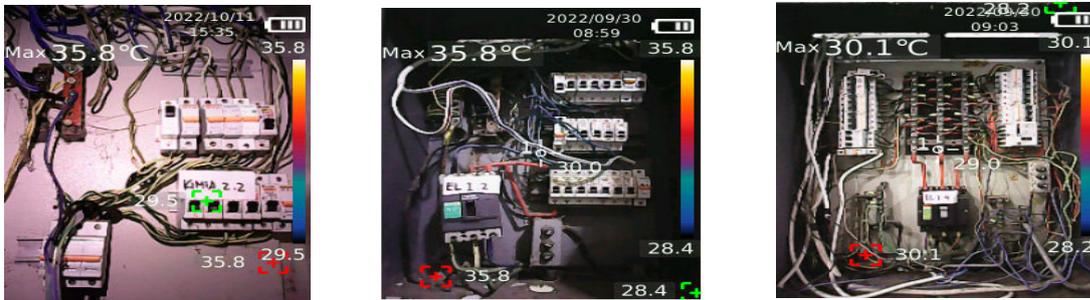
Gambar 5. Kondisi kerja panel normal dan kabel tidak beraturan

Kondisi panel normal adalah kondisi dimana suhu sekitar panel antara 25^oC – 35^oC dan kondisi tata letak kabel dalam panel tidak beraturan, seperti ditunjukkan pada gambar 5 di bawah ini. Kondisi kabel panel yang tidak beraturan, perlu dilakukan perawatan dan perbaikan sebelum terjadinya kerusakan yang lebih besar dan berbahaya. Adapun bagian kabel yang mengalami tidak beraturan yaitu pada bagian keluaran MCB, bagian masukan MCB dan bagian masukan di busbar.

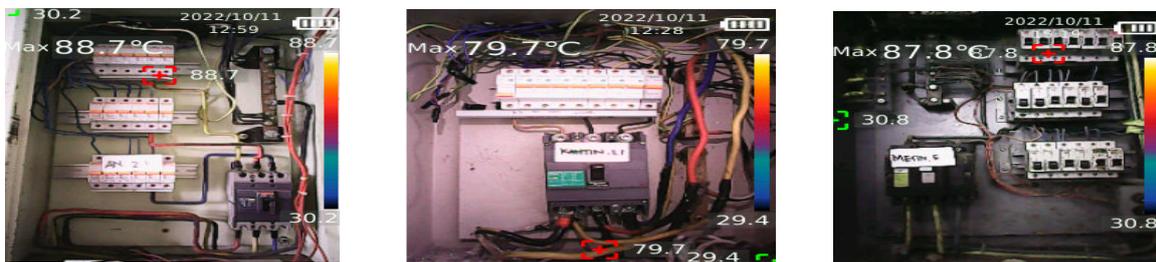
Gambar 6. Kondisi kerja panel tidak Normal dan kabel tidak beraturan

Kondisi panel normal adalah kondisi dimana suhu sekitar panel diatas 55^oC dan kondisi tata letak kabel dalam panel tidak beraturan, seperti ditunjukkan pada gambar 6 di bawah ini. Kondisi panel tidak normal dan kabel panel yang tidak beraturan, perlu dilakukan perawatan dan perbaikan sebelum terjadinya kerusakan yang lebih besar dan berbahaya. Adapun bagian panel tidak normal dan kabel yang mengalami tidak beraturan yaitu pada bagian keluaran MCB, bagian masukan MCB dan bagian masukan di busbar. Kenaikan suhu pada panel ini akibat pemakaian beban yang terlalu besar dan sambungan baut pada terminal kurang kencang/rapat.

Berdasarkan hasil pengukuran kondisi peralatan elektrikal gedung kampus 1 PNUP terdapat beberapa kerusakan, utamanya pada panel distribusi tegangan rendah. Sebagai aturan panduan umum, suhu di dalam switchgear atau panel tegangan rendah tidak boleh melebihi 55^oC ini berhubungan dengan kenaikan 25^oC / 30^oC di atas ambien. Dalam kondisi ambien maksimum 40^oC. Sumber panas dalam panel LVMDP antara lain : panas yang dihasilkan dari busbar dan instalasi kabel, panas yang dihasilkan oleh perangkat, panas yang dihasilkan oleh arus eddy dan kerugian magnetic. Jumlah panael LVMDP pada gedung kampus 1 PNUP sebanyak 65 panel LVMDP seperti yang ditunjukkan pada table 1.
