OPTIMALISASI INSTALASI LISTRIK dan INSTALASI SOUND SYSTEM MASJID RAHMATAN LIL ALAMIIN PESANTREN KHALID BIN WALID GOWA

Hamdani^{1*}), Wisna Saputri²⁾, Muhammad Thahir³⁾, Dharma Aryani⁴⁾
1), 2), 3), 4) Jurusan Teknik Elektro Politeknik Negeri Ujung Pandang

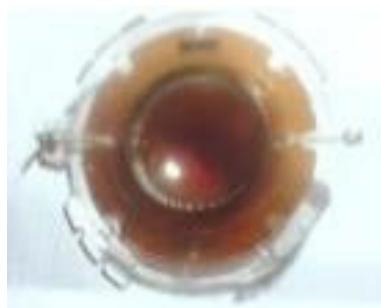
Gambar 1. *Spoel* pada *Speaker*

Penanganan kerusakan *speaker* dilakukan dengan mengganti *spoel* seperti pada Gambar 1 karena komponen utamanya (magnet dan membran *equalizer*) dirancang kuat dan tahan terhadap beban lebih.
