PROGRAM KEMITRAAN MASYARAKAT MELALUI PERBAIKAN INSTALASI LISTRIK DI KANTOR DESA NISOMBALIA

Andi Wawan Indarawan^{1,*}, Bakhtiar², Kazman Riyadi³, Andarini Asri⁴
^{1,2,3,4} Jurusan Teknik Mesin Politeknik Negeri Ujung Pandang, Makassar

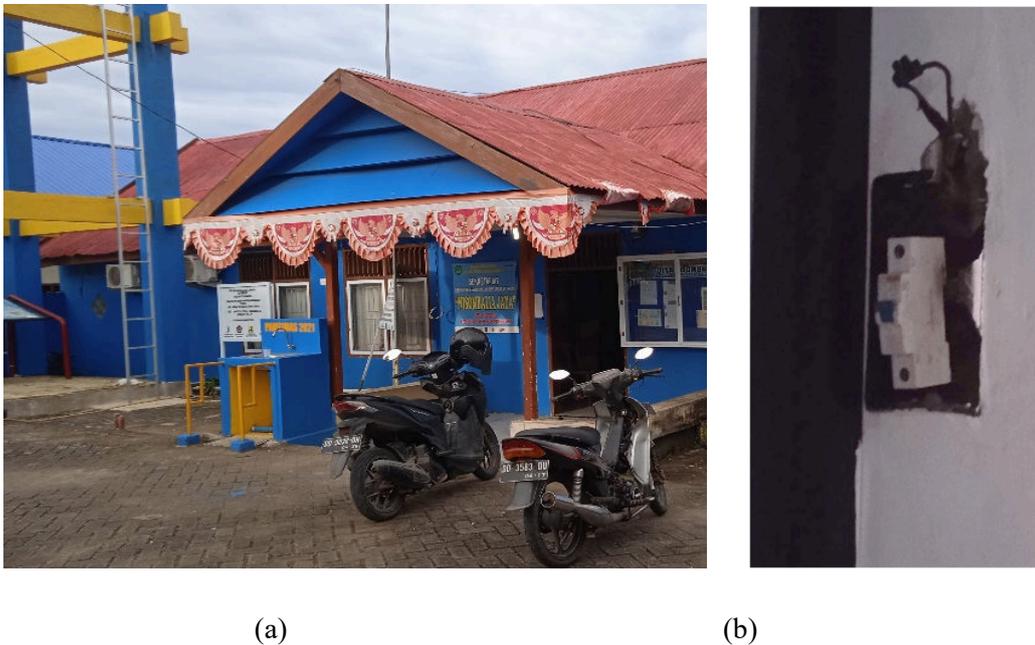
Gambar 1 Kantor Desa Nisombalia dan kondisi kelistrikan MCB

Tujuan dari kegiatan ini untuk meminimalkan gangguan listrik yang dapat mengganggu pelayanan ke masyarakat di kantor desa Nisombalia. Gambar 1.a memperlihatkan bangunan dari kantor Desa

Nismobalia, dengan luas bangunan lebih dari 200meter persegi di atas luas lahan sekitar 400 meter persegi. bangunan tersebut telah dilengkapi dengan instalasi listrik yang terpasang lebih dari 20 tahun, dan beberapa instalasi listrik untuk peralatan-peralatan tambahan . Gambar 1.b memperlihatkan sebuah bagian peralatan instalasi

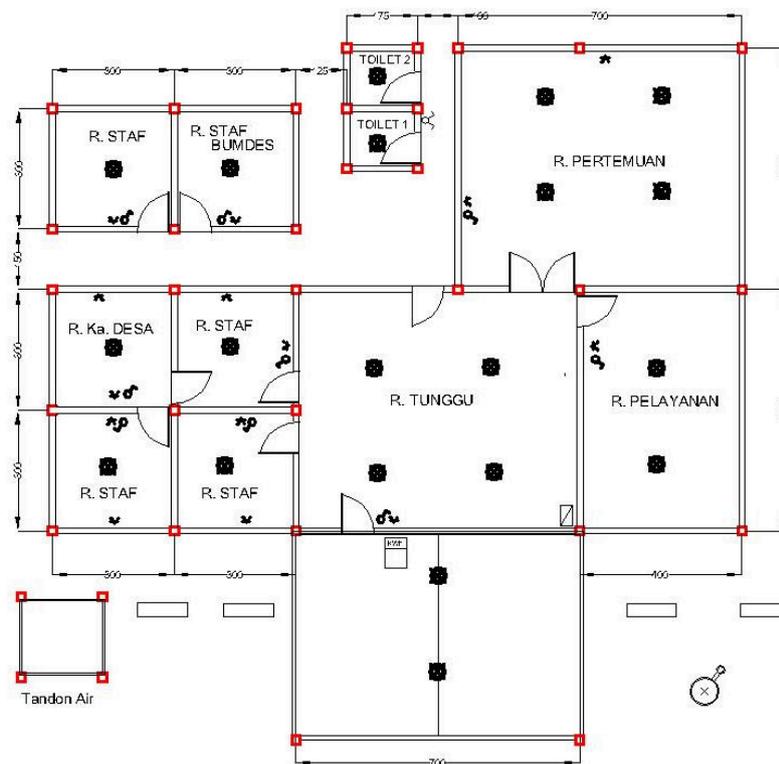
Gambar 2. Desain eksisting instalasi listrik penerangan dan daya kantor desa nisombalia

Metode pelaksanaan pengabdian kepada masyarakat dilaksanakan dengan beberapa tahap diantaranya (1) perancangan dengan mengacu pada gambar bangunan dan instalasi eksisting (2) rancangan pembagian grouping instalasi listrik. (3) Pelaksanaan terhadap rancangan yang telah dilakukan gambar berikut memperlihatkan gambar bangunan Kantor Desa Nisombalia. dan rancangan tata letak Kotak kontak dan lampu pada kantor desa nisombalia. Terdiri dari beberapa titik lampu dan kotak kontak dengan beban air conditioner 6 unit.

Berdasarkan gambar bangunan terlihat pada gambar 2 maka dilakukan perancangan ulang redesain pada instalasi listrik kantor desa nisombalia tersebut.

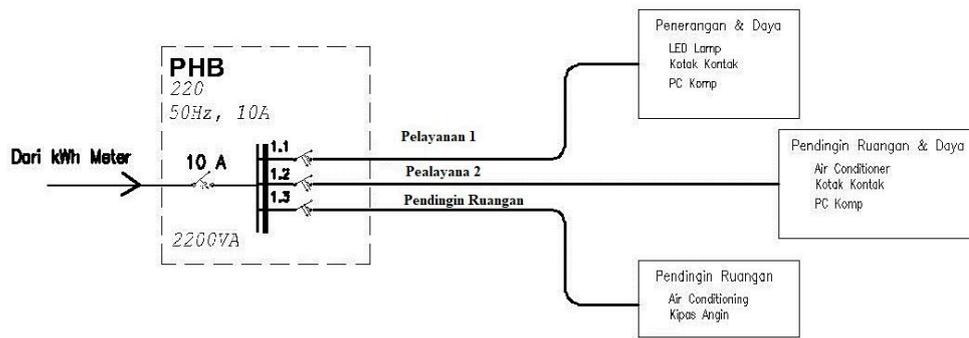
gambar 3 rancangan pembagian grouping instalasi listrik

Hasil reinstalasi dari bangunan kantor desa Nisombalia adalah dilakukan pembagian group (grouping) pada instalasi sebelumnya (eksisting) untuk meningkatkan keandalan pada instalasi listrik terutama saat pelayanan desa. Adapun gambar reinstalasi dari blok instalasi tersebut terlihat pada gambar 3 berikut;

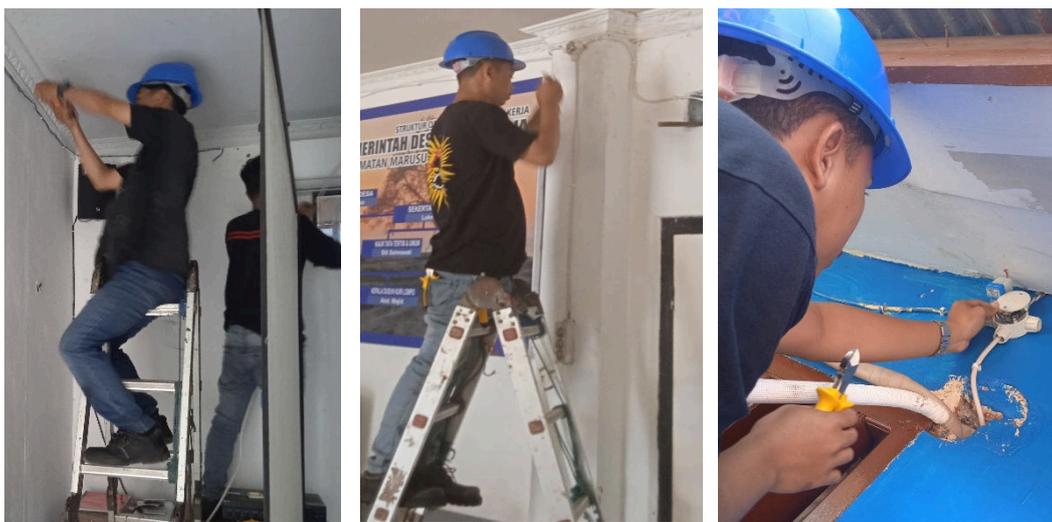
Gambar 4 Dokumentasi pengerjaan instalasi listrik di kantor desa nisombalai

Untuk penggantian instalasi dan peralatan instalasi listrik dapat diperlihatkan pada tabel 1. dan gambar 4. Pada tabel 1 memperlihatkan jumlah pekerjaan yang telah dilakukan dalam tahap pelaksanaan hasil rancangan yang telah dilakukan sebagai berikut;

Hasil yang diperoleh bahwa perbaikan instalasi listrik di kantor desa nisombalia dapat meminimalkan gangguan padam listrik akibat beban lebih, terutama pada pelayanan administrasi di kantor desa tersebut.

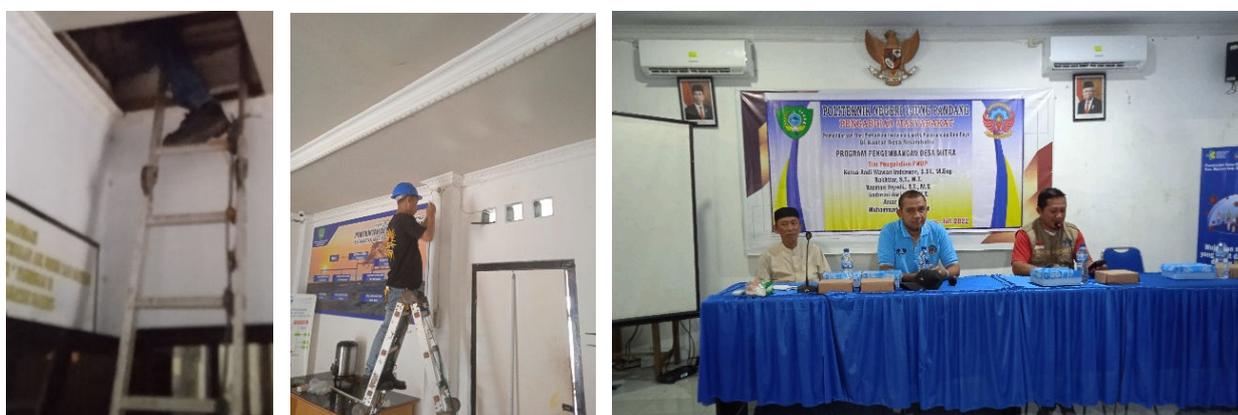
Gambar 5. Pelaksanaan Instalasi listrik di kantor desa mitra dan pelatihan tentang kelistrikan

Gambar 5 memperlihatkan kegiatan perbaikan instalasi dan penyuluhan kepada perangkat desa tentang pentingnya instalasi listrik yang aman dan andal.
