ANALISA KERUSAKAN KOMPONEN FUEL SYSTEM ENGINE 2J TOYOTA FORKLIFT

The aim of this research is to determine the damage, causes of damage, repair steps and maintenance of the 2J Toyota Forklift engine fuel system components. During the research process, the author carried out remove, disassemble, visual inspection, assemble, install and carried out measurements and tests on fuel components and systems. The results of the visual inspection and testing on the Toyota Forklift 2J engine fuel system showed a leak in the fuel hose from the tank to the fuel filter. The author repaired it by adding a clamp to the hose and tightening it. The other components are still in good condition and can be reused.

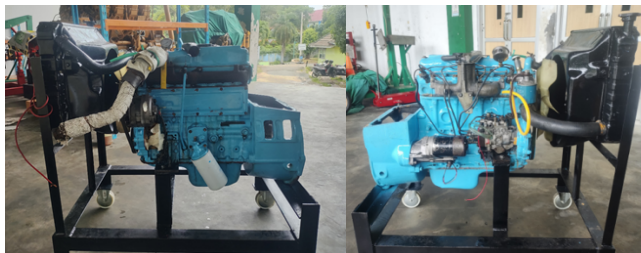
Gambar 1 Objek Penelitian

Metode pengambilan data terdiri atas beberapa tahapan yaitu melalui metode observasi melalui pengambilan data langsung saat praktek lapangan pada komponen *fuel system*; metode wawancara dan studi literatur. Objek Penelitian dapat dilihat pada Gambar 1. Dengan spesifikasi pada Tabel 1. Diagram alir penelitian ditunjukkan pada Gambar 2.

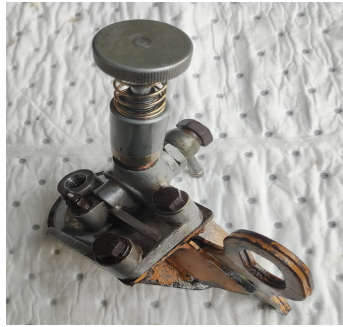
Gambar 7. *Visual Inspection* pada *Filter base & Priming Pump*

Hasil *Visual Inspection Fuel System Engine 2J Toyota* diperoleh data sebagai berikut: (1) **Fuel Priming Pump dan Fuel Filter Base**. Berdasarkan hasil *visual inspection fuel priming pump* (Gambar 7) masih dalam kondisi baik dan berfungsi secara normal, namun untuk *pressure* yang dihasilkan hanya 80 Psi tidak mencapai *pressure* maksimal yaitu 85 Psi, namun masih dalam rentang spesifikasi 0 – 85 Psi, ini disebabkan oleh *seal* yang sudah mencapai umur pemakaian, untuk melakukan perbaikan pada komponen ini dengan menggantikan *seal* baru. Untuk komponen *fuel filter base* dalam kondisi baik tidak mengalami keretakan dan komponen ini masih bisa digunakan kembali. (2) **Fuel Filter**. Pada Gambar 8, Kondisi setelah dilakukan proses *cutting filter*, ditemukan pada *element fuel filter* terdapat partikel endapan dari kotoran bahan bakar yang disebabkan oleh tangki bahan bakar yang terganggu pada saat unit beroperasi dan dihisap oleh *fuel transfer pump*, sehingga penulis memutuskan untuk mengganti *filter* baru. Untuk meminimalkan endapan yang terhisap ke system maka sebaiknya menggunakan *fuel* yang bersih atau tidak tercampur kontaminan lainnya. (3) **Pipe**. *Pipe* yang terhubung diantar *fuel filter* dan *fuel transfer pump* dalam kondisi baik (Gambar 9), tidak mengalami kebocoran dan kebuntuan, maupun perubahan bentuk. *Pipe* ini masih bisa digunakan kembali. (4) **High Pressure Line**. *High pressure line* pada Gambar 10 dalam kondisi baik, tidak mengalami kebocoran dan kebuntuan pada *line* maupun perubahan bentuk, maka *high pressure line* ini masih layak digunakan kembali. Untuk mencegah terjadinya perubahan bentuk, pastikan pada saat setelah melepaskan *high pressure line* dari *engine* tidak meletakkan *high pressure line* bergabung dengan komponen yang berat dan perhatikan pada saat pemasangan tidak ada *line* yang tertukar. (5) **Nozzle**. Berdasarkan *visual inspection fuel injection nozzle* seperti yang ditunjukkan pada Gambar 11, *Nozzle* masih dalam kondisi bagus tidak mengalami perubahan bentuk, tidak terdapat kebuntuan pada *nozzle tip*, namun untuk *pressure* yang dihasilkan hanya 150 kg/cm² tidak mencapai *pressure* maksimal yaitu 155 kg/cm², namun masih dalam rentang spesifikasi 145 – 155 kg/cm², ini disebabkan oleh *spring/pegas* yang ada pada *nozzle* sudah mencapai umur pemakaian, untuk mendapatkan hasil yang maksimal kita bisa menambahkan *shim* pada *nozzle* sedangkan untuk pengkabutan *nozzle* masih dalam kondisi bagus.

Hasil dari *visual inspection* pada komponen *fuel system engine 2J Toyota*. (a) *Fuel filter base*, dalam kondisi baik dan tidak terdapat perubahan bentuk, *fuel priming pump* berfungsi secara normal memompa dan mengalirkan bahan bakar. (b) *Fuel filter*, ditemukan pada *element fuel filter* terdapat partikel endapan dari kotoran bahan bakar yang disebabkan oleh tangki bahan bakar yang terganggu pada saat unit beroperasi dan dihisap oleh *fuel transfer pump*. (c) *Pipe* yang terhubung diantar *fuel filter* dan *fuel transfer pump* dalam kondisi baik, tidak mengalami kebocoran dan kebuntuan, maupun perubahan bentuk. (d) *High pressure line*, dalam kondisi baik, tidak mengalami kebocoran dan kebuntuan pada *line* maupun perubahan bentuk. (e) *Fuel Injection Nozzle*, dalam kondisi baik tidak memiliki perubahan bentuk, tidak terdapat kebuntuan pada ujung *nozzle*, pengkabutan dan *valve opening pressure* masih dalam *spec*

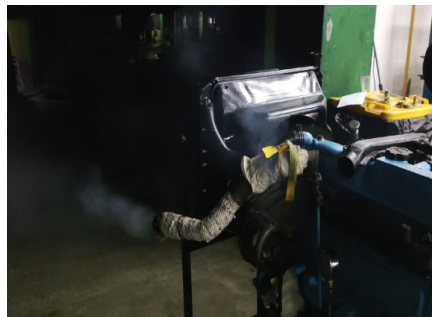
Gambar 12. Pengujian Engine 2J Toyota Setelah dilakukan Overhaul

Masalah kedua disebabkan instalasi *glow plug* yang tidak terpasang, sehingga temperatur didalam ruang bakar tidak tercapai pada saat *start* pertama kali, maka hal inilah yang menyebabkan *engine* susah *running* pada saat awal *starting*. Detail Analisa pengukuran yaitu: (1) **Pengujian Engine 2J Toyota Setelah dilakukan Overhaul**. Setelah dilakukan *overhaul* dilakukan pengujian ulang *engine* 2J Toyota (Gambar 12) dan hasilnya *engine* dapat *running* dengan baik pada *rpm* rendah dan tinggi serta asap dari pembakaran berkurang seperti yang ditunjukkan pada Gambar 13 dan Tabel 3 dan Tabel 4.

Untuk perawatan *fuel system Engine* 2J Toyota disesuaikan dengan *manual book*. Setelah melakukan serangkaian kegiatan perbaikan hasil yang penulis dapatkan adalah *engine* sudah dapat *running* dengan normal.

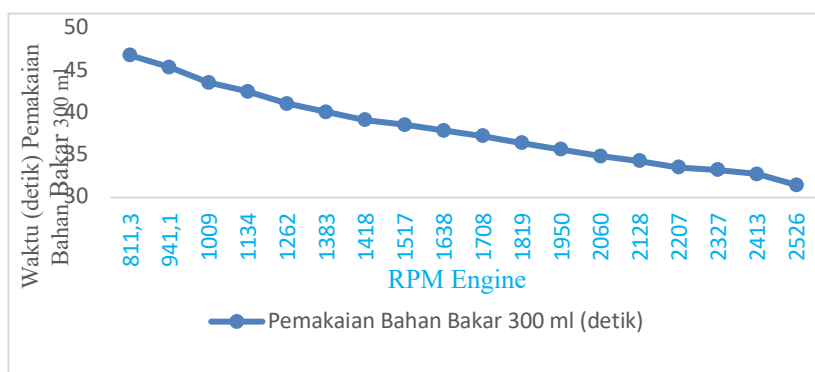
Gambar 13. Grafik Perbandingan RPM Engine Dengan Pemakaian Bahan Bakar 300 ml

No	Putaran Engine (RPM)	Waktu (detik)
1	811.3	46.80
2	941.1	45.41
3	1009	43.57
4	1134	42.52
5	1262	41.09
6	1383	40.09
7	1418	39.17
8	1517	38.58
9	1638	37.90
10	1708	37.28
11	1819	36.45
12	1950	35.66
13	2060	34.87
14	2128	34.33
15	2207	33.54
16	2327	33.27
17	2413	32.78
18	2526	31.48
