Identifikasi Kerusakan Jalan Menggunakan Metode PCI (Studi Kasus Jalan Sungai Musi Kabupaten Bone)

Identification of Road Damage Using PCI Method (Case Study of Jalan Sungai Musi Kabupaten Bone)

Andi Cempana Sari Iskandar^{1,a)}, Andi Batari Angka²⁾, Muhammad Asdar³⁾ & Edil Saputra⁴⁾

^{1,2,3,4} Jurusan Teknik Sipil Politeknik Negeri Ujung Pandang

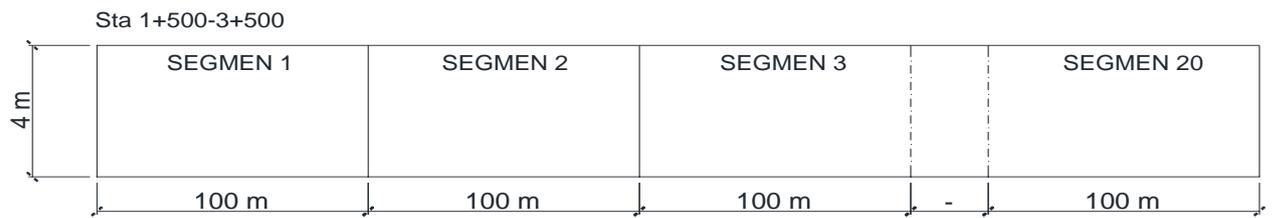
**Gambar 3.** Pembagian Segmen/Unit Sampel

kemudian dilanjutkan dengan penentuan sampel yang akan di survei. Diketahui panjang ruas Jalan Sungai Musi yang akan disurvei yaitu 2 km (STA 1+500 - 3+500) dengan panjang ruas area yang akan disurvei per segmen yaitu 100 m, maka terdapat 20 sampel pada ruas Jalan Sungai Musi yang akan diidentifikasi kerusakannya.

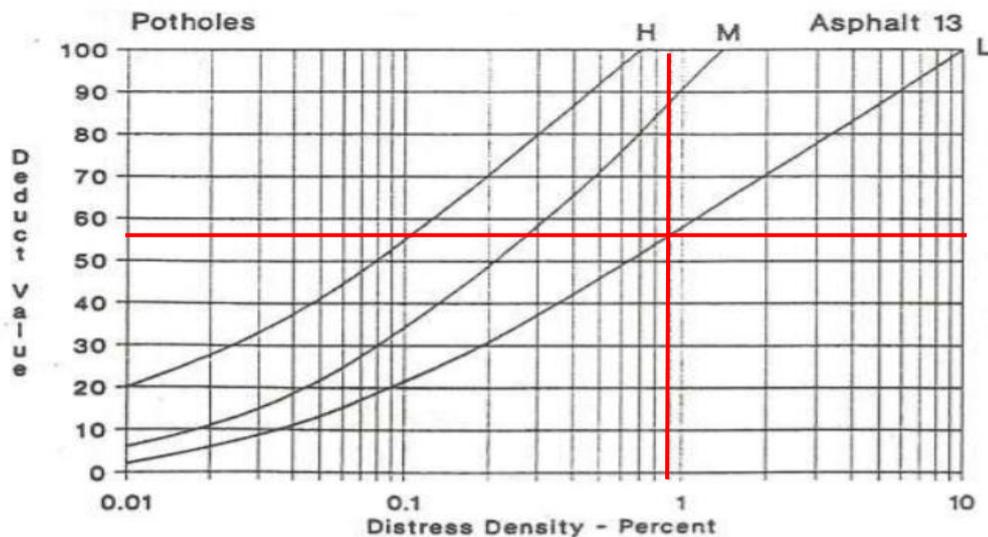
Gambar 4. *Deduct Value* (Lubang)

Diketahui dari hasil perhitungan *density* untuk tipe kerusakan lubang dengan tingkat kerusakan rendah (L) yaitu sebesar 0,90 %, kemudian digunakan pada sumbu horizontal, selanjutnya menarik garis ke atas hingga bersinggungan dengan garis kerusakan rendah (L). Langkah lebih lanjut, yaitu menarik garis tegak lurus hingga bersinggungan dengan sumbu

vertikal, maka diperoleh nilai *deduct value* untuk tipe kerusakan lubang dengan tingkat kerusakan rendah (L), yaitu 56. Selanjutnya nilai *deduct value* Segmen 2 hingga 20 dapat dilihat pada tabel 5.
