## Analisa Kegagalan Engine Studi Kasus Connecting Rod pada Engine Bulldozer Komatsu D85ESS-2

Gazali Djafri<sup>1\*</sup>, Muhammad Halim Asiri<sup>2</sup>, Mardin<sup>3</sup>

<sup>1</sup> Mahasiswa Pasca Sarjana, Jurusan Teknik Mesin, Fakultas Teknik, Universitas Muslim Indonesia, Makassar 90231 Indonesia

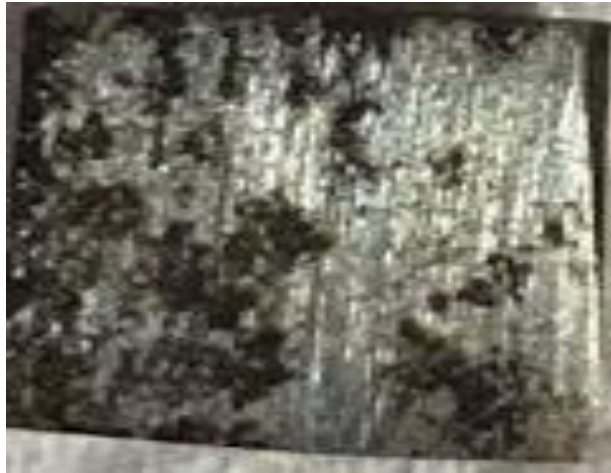
Gambar 4. Potongan Bahan Pengujian Komposisi Pada *Connecting Rod D85ESS-2*

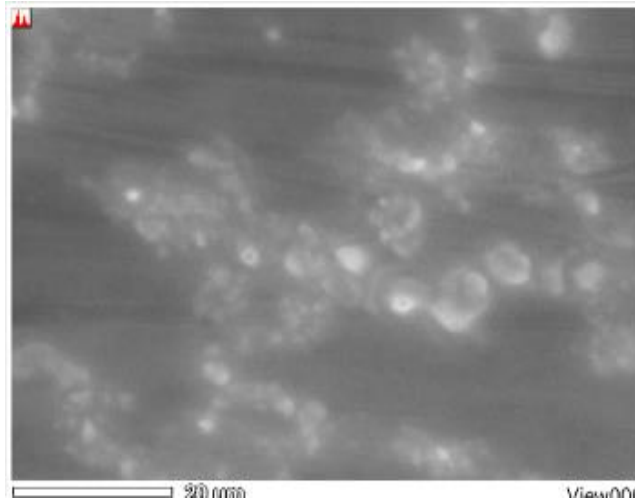
Gambar3.5. hasil Uji EDS

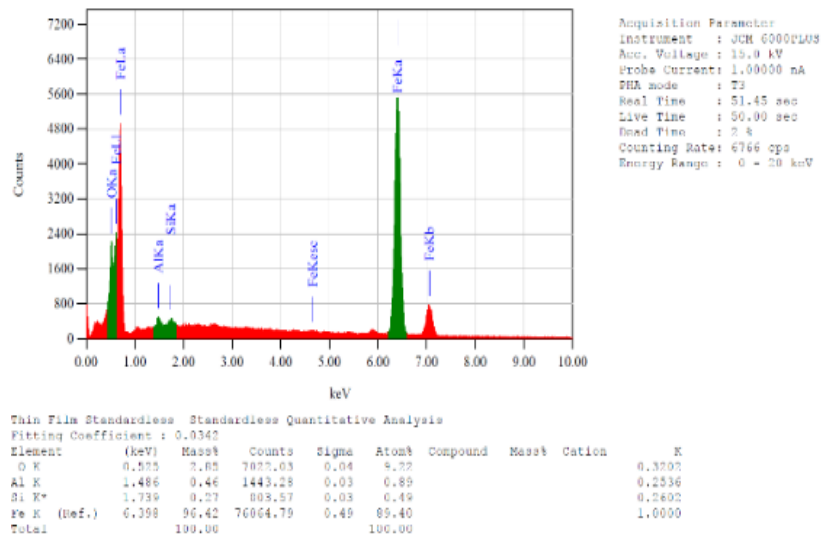
Gambar 6. Grafik Hasil data pengujian Unsur kimia Connecting Rod

Data pada tabel 5, diperoleh dari hasil uji komposisi yang dilakukan di Laboratorium SEM Mikrostruktur. Berdasarkan data di atas terlihat bahwa unsur Fe merupakan unsur yang paling dominan dengan persentase massa, atom dan mol. Connecting Rod D85ESS-2 memiliki massa (96,42%), memiliki atom sebesar (89,40%) dan memiliki mol (98,97%), Selain unsur Fe juga terdapat unsur-unsur lainnya seperti o, Al dan Si dengan persentase seperti berikut:

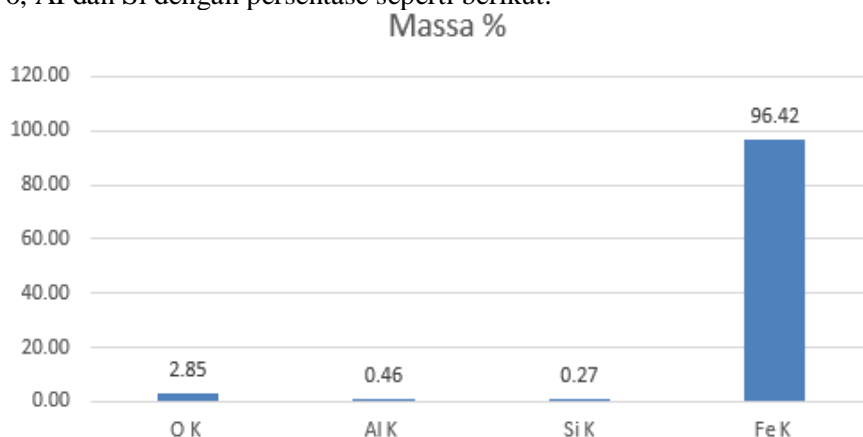
Gambar 7. Grafik hubungan element dengan massa (%) pada connecting rod D85ESS-2  
 Keterangan : Ogen (O), Aluminium (Al), Silikon (Si), Iron (Fe).

Berdasarkan data pada gambar 7, terlihat bahwa unsur Fe merupakan unsur yang paling dominan dengan presentase massa sebesar (96,42%), oksigen sebesar (2,85%), aluminium sebesar (0,46%), silikon sebesar (0,27%). Jika dilihat dari hasil grafik diatas unsur Fe yang paling dominan pada Connecting Rod D85ESS-2 .

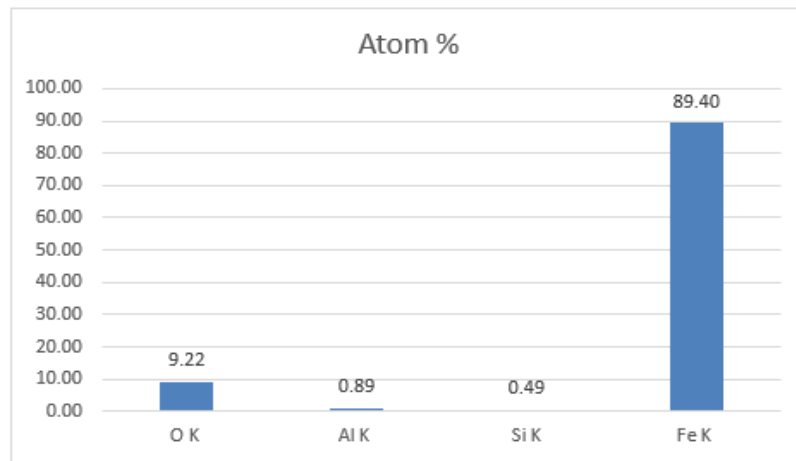
Gambar 8 Grafik hubungan element dengan atom (%) pada connecting rod D85ESS-2  
Keterangan : Oksigen (O), Aluminium (Al), Silikon (Si), Iron (Fe).

Berdasarkan data pada gambar 8, terlihat bahwa unsur Fe merupakan unsur yang paling dominan namun terjadi penurunan dengan presentase atom sebesar (89,40%), sedangkan unsur yang lain terjadi kenaikan persentase dengan oksigen sebesar (9,22%), aluminium sebesar (0,89%), silikon sebesar (0,49%). Jika dilihat dari hasil grafik diatas unsur Fe yang paling dominan pada Connecting Rod D85ESS-2.

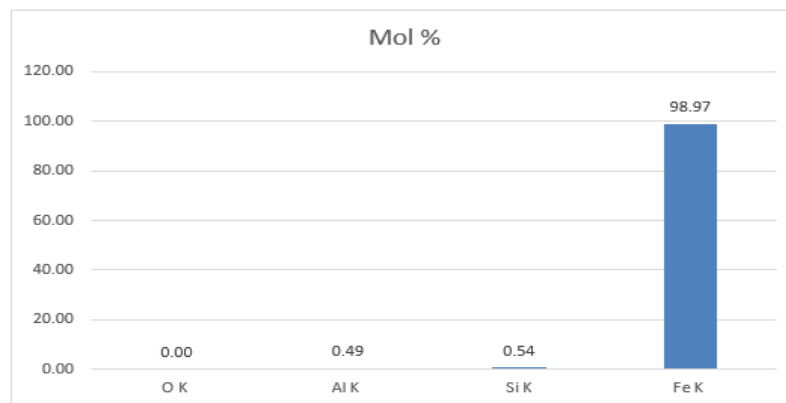
Gambar 9. Grafik Hubungan Element dengan mol (%) pada Connecting Rod D85ESS-2  
Keterangan : Oksigen (O), Aluminium (Al), Silikon (Si), Iron (Fe).

Berdasarkan data pada gambar 9, terlihat bahwa unsur Fe merupakan unsur yang paling dominan dan terjadi kenaikan persentase dengan presentase mol sebesar (98,97%), pada unsur oxigen dan aluminium terjadi penurunan persentase dengan oxigen sebesar (0,00%) dan aluminium sebesar (0,49%), sedangkan silikon mengalami kenaikan persentase dengan pesentase sebesar (0,54%). Jika dilihat dari hasil grafik diatas unsur Fe yang paling dominan pada Connecting Rod D85ESS-2
