PERBAIKAN JALAN DESA PASAKA, KECAMATAN SIBULUE, KABUPATEN BONE DENGAN METODE JAPAT

Muhammad Suradi¹⁾, Yohanes Sarungallo¹⁾, Abdul Nabi¹⁾, Syamsul Bahri Ahmad¹⁾

¹⁾ Dosen Jurusan Teknik Sipil Politeknik Negeri Ujung Pandang, Makassar

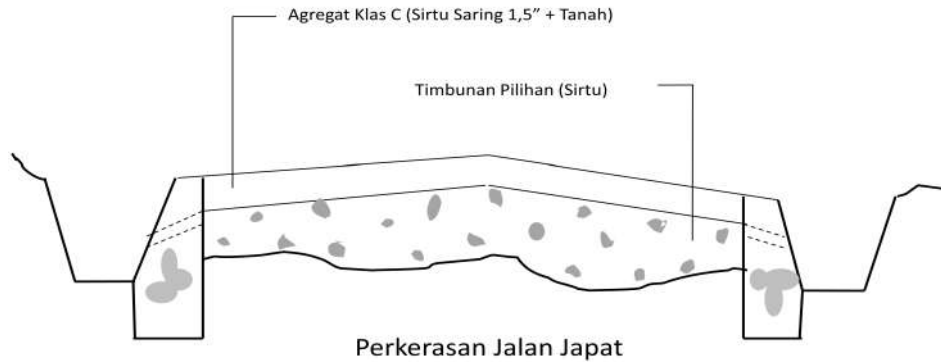
Gambar 1. Perkerasan Jalan Japat

sekaligus berfungsi sebagai saluran drainase sisi jalan. Pipa paralon berdiameter ¾ inci dipasang pada pasangan batu setiap jarak memanjang sekitar 1 m. Lapisan permukaan jalan diberi agregat kelas C (sirtu saring 1,5 inci + tanah) [3, 4, 5].
