## PENGARUH KONSENTRASI SILIKON OKSIDA ( $\text{SiO}_2$ ) DAN ALUMINA ( $\text{Al}_2\text{O}_3$ ) TERHADAP LAJU ABRASI DAN EROSI PADA SUDU GERAK TURBIN AIR

Muhammad Afifuddin<sup>1)</sup>, Rahmat Hidayat Bahtiar<sup>2)</sup>, Firman<sup>3)</sup>, Sri Suwasti<sup>4)</sup>, Rusan Effandy<sup>5)</sup>

<sup>1),2),3)4)</sup> Jurusan Teknik Mesin Politeknik Negeri Ujung Pandang, Makassar

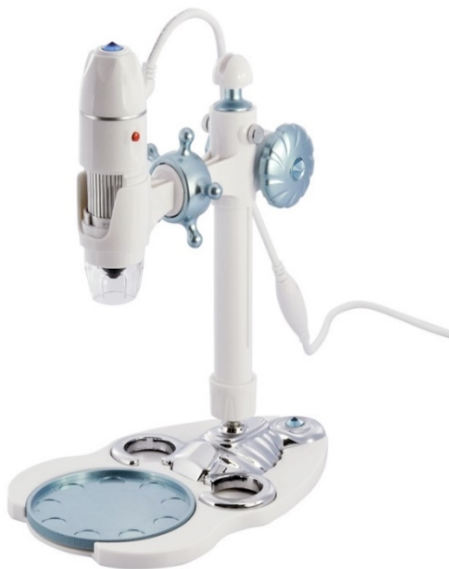
Gambar 2. USB Digital Microscope

Pengujian morfologi erosi menggunakan microscopy digital, dari percobaan pengujian morfologi mikro erosi dengan menggunakan microscopy digital sistem akusisi data dengan spesifikasi USB digital microscope "scorpio" 500 × pembesaran , dengan 1600×1200 resolusi dan dilengkapi 8 LED untuk pencahayaan rekaman. Sedangkan material yang digunakan adalah stainless stell 304 dengan waktu pengujian selama 50 jam setiap konsentrasinya.
