## **IbM PERBAIKAN BOX TERSIER JARINGAN IRIGASI AIR TANAH DI DESA LIMBUNG**

Zulvyah Faisal<sup>1)</sup>, Fitriaty Pangerang<sup>2)</sup>, Kushari<sup>3)</sup>, Reski Praminasari<sup>4)</sup>  
*1),2),3),4) Dosen Jurusan Teknik Sipil Politeknik Negeri Ujung Pandang, Makassar*

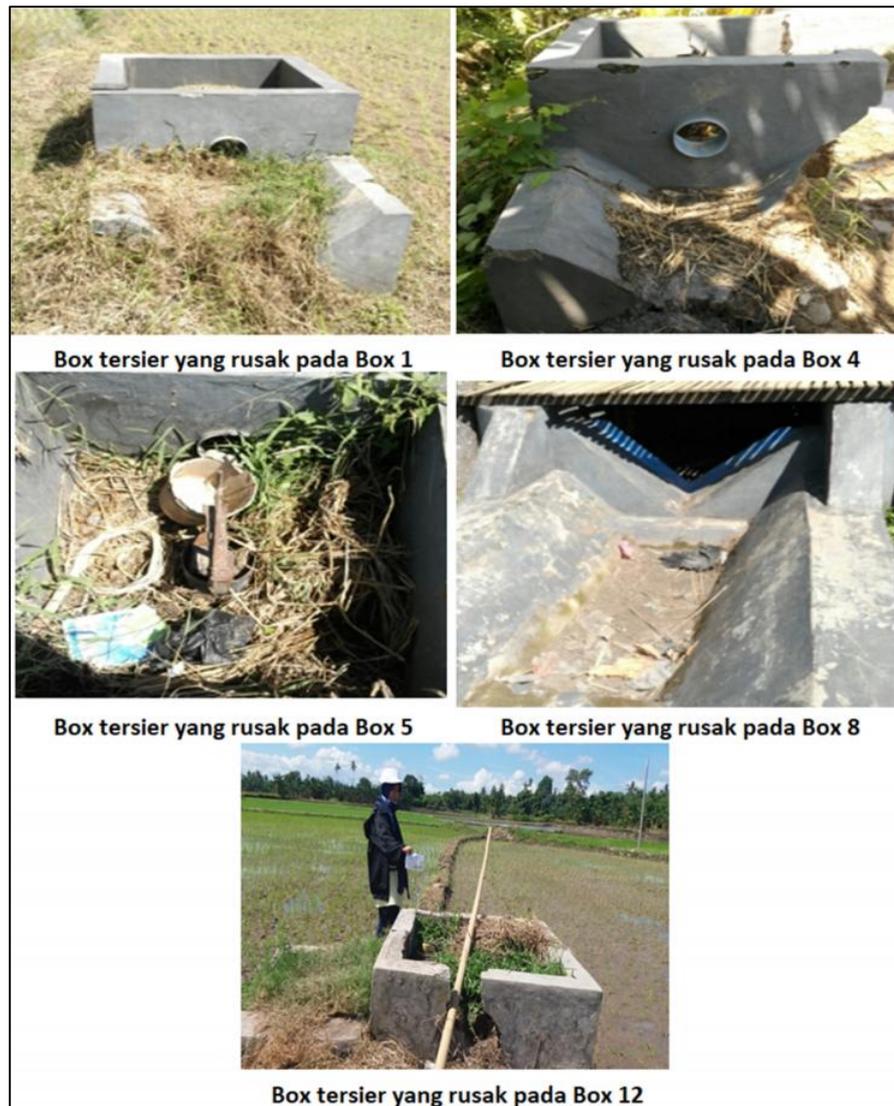
Sejak terbangunnya SDGW 217 pada tahun 1995 beberapa kali telah dilakukan rehab baik dengan bantuan dari Balai Besar Wilayah Sungai Pompengan Jeneberang (BBWSPJ) dan swadaya dari kelompok tani. Terakhir pembangunan rehab baik rumah pompa dan box tersier tahun 2012, sehingga permasalahan yang dihadapi mitra saat ini adalah beberapa box yang digunakan untuk mengairi sawah mengalami keretakan dan tidak pernah lagi di cat. Sehingga menurunkan fungsi kinerja dari Jaringan Irigasi Air Tanah (JIAT).

Beberapa contoh box yang mengalami keretakan dan tidak dicat diperlihatkan pada hasil survey pendahuluan di lokasi berupa dokumentasi.

Gambar 1. Kerusakan Box

5. Jika semua box telah bersih dari tumbuhan dan sampah, maka dilakukan perbaikan box dengan perbaikan retak box, pemasangan pasangan batu pada box yang rusak berat, melakukan plesteran dan acian .

6. Setelah semua box selesai diperbaiki maka dilakukan pengecatan dengan menggunakan warna biru muda sesuai spesifikasi teknis untuk warna box pada jaringan irigasi air tanah.

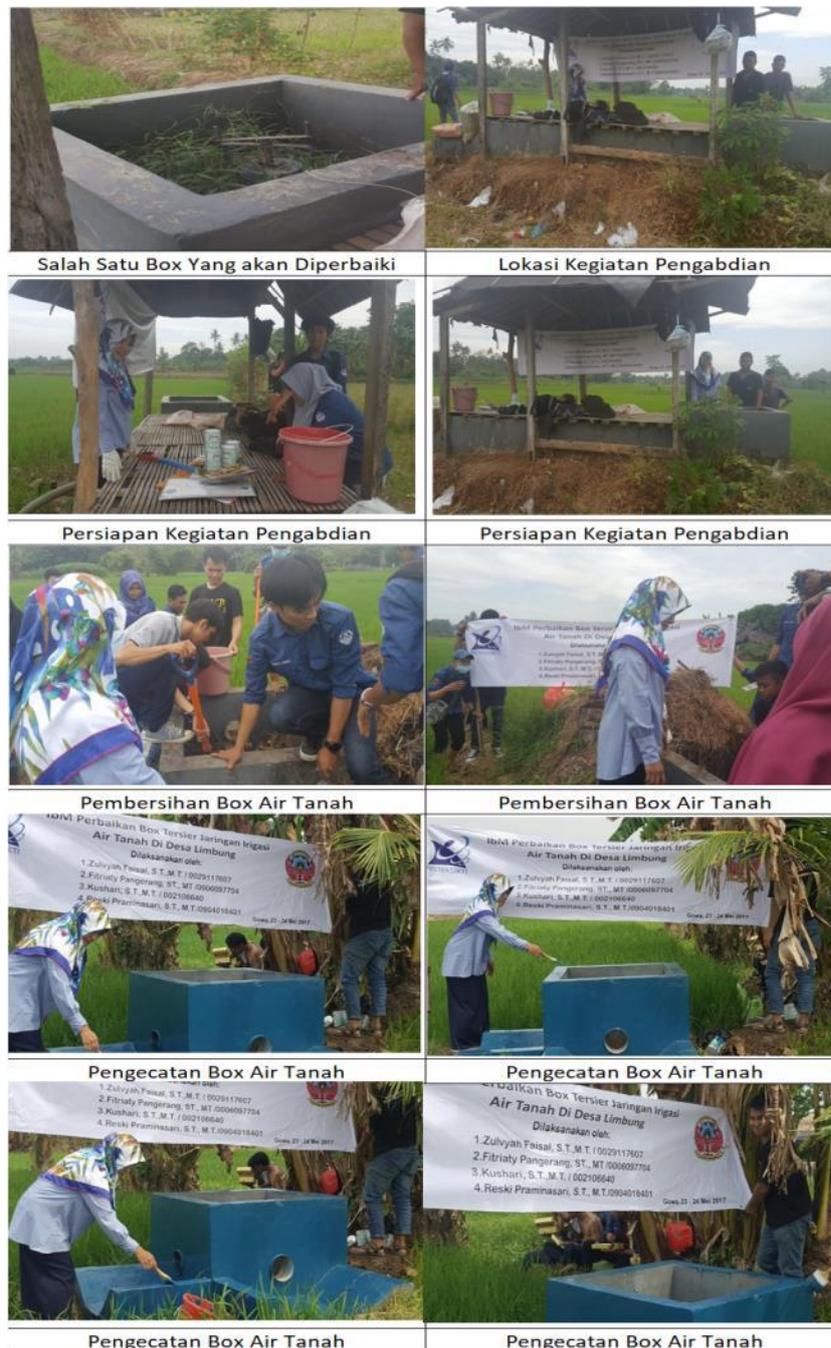
Pada Jaringan Irigasi Air tanah (JIAT) dengan penomoran SDGW 217, dari jumlah box sebanyak 12 buah sebagian besar telah mengalami kerusakan. Hasil Ipteks yang ditawarkan adalah telah dilakukan perbaikan box dan pengecatan sesuai dengan standar irigasi air tanah. Kerusakan pada box akan

- Meningkatkan kondisi dan fungsi dari box tersier jaringan irigasi air tanah.
- Melakukan pembersihan dan perbaikan pada box tersier yang mengalami kerusakan.
- Melakukan pengecatan pada box tersier.

Gambar 1. Kegiatan dan Hasil Pengabdian
