PELAKSANAAN REHABILITASI MCK UMUM DI KELURAHAN MARIO KECAMATAN MARISO KOTA MAKASSAR

Aisyah Zakaria¹⁾, Hasdaryatmin Djufri¹⁾, Syahlendra¹⁾, Abdullah Latip¹⁾
¹⁾ Dosen Jurusan Teknik Sipil Politeknik Negeri Ujung Pandang, Makassar

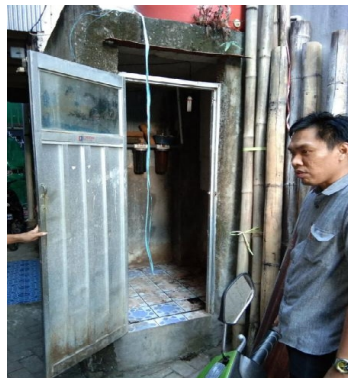
Gambar 1. Kondisi awal MCK

Setelah perencanaan dan desain teknis dikerjakan, kemudian dilanjutkan dalam tahap persiapan pelaksanaan pekerjaan. Dalam tahap ini terlebih dahulu dilakukan pengecekan kembali terhadap MCK yang akan direhabilitasi. Gambar 1. Memperlihatkan kondisi awal MCK sebelum dilakukan rehabilitasi.

Dalam pengecekan kembali yang dilakukan, kemudian hasil desain dan perencanaan teknis yang telah dikerjakan sebelumnya, dipaparkan dan dipresentasikan pada warga. Dalam kegiatan ini, dijelaskan pada warga bahwa kegiatan PKM akan melakukan perluasan area MCK dari yang sebelumnya berdimensi 2m x 2m, menjadi 2m x 3m. Disamping itu kondisi MCK yang sebelumnya tidak ada kloset untuk buang air besar, akan dilakukan pengadaan dan pemasangan kloset jongkok. Kemudian yang terakhir adalah perbaikan instalasi air dan finishing terhadap dinding, lantai serta atap MCK. Gambar 2. Memperlihatkan foto bersama dengan warga sekaligus menjadi penanda dimulainya kegiatan pelaksanaan PKM rehabilitasi MCK.

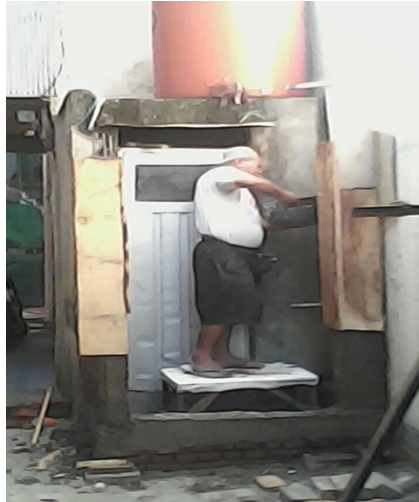
Gambar 4. Pemasangan Kolom dan Dinding

Setelah kegiatan sosialisasi dilakukan, kemudian mulai masuk dalam pekerjaan fisik, pekerjaan yang pertama adalah pemasangan tulangan, pembuatan kolom dan pemasangan dinding pasangan batu. Gambar 4. menunjukkan kegiatan pemasangan tulangan, pembuatan kolom dan pemasangan dinding pasangan batu yang dilakukan.

Dalam pekerjaan ini, tim PKM menggunakan jasa buruh dan tukang serta bantuan dari warga sekitar dalam pengerjaannya. Pekerjaan ini dilakukan karena adanya penambahan dimensi MCK dari yang sebelumnya berdimensi 2m x 2m menjadi dimensi 2m x 3m, jadi ada penambahan luasan sebesar 2 m² kesamping.

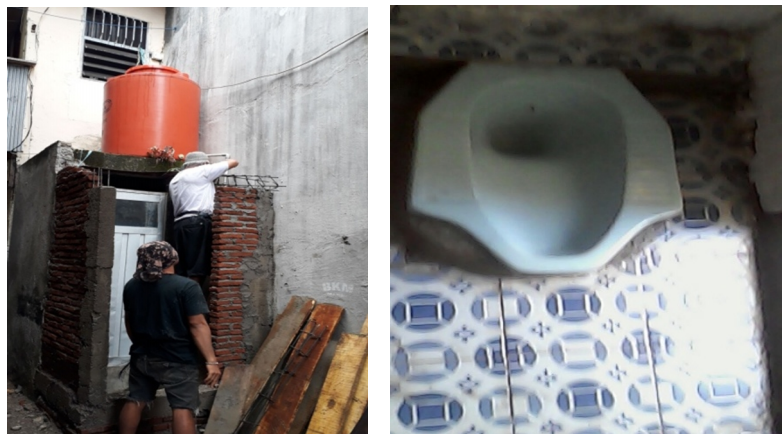
Gambar 5. Pemasangan Kloset dan perbaikan Instalasi perpipaan

Pemasangan kloset yang sebelumnya tidak ada dilakukan setelah pekerjaan kolom dan dinding selesai. Dalam tahap ini dilakukan pula penyambungan perpipaan pembuangan kloset ke septictank existing warga dan perbaikan instalasi perpipaan pada profil tank yang telah ada sebelumnya. Gambar 5. Menunjukkan gambar pemasangan kloset dan perbaikan instalasi perpipaan yang dilakukan.

Dengan pemasangan kloset dan perbaikan instalasi perpipaan untuk air bersih ini tentunya akan sangat bermanfaat bagi warga yang tidak memiliki toilet pribadi, dimana sebelumnya, mereka harus menumpang ke tetangga yang memiliki toilet pribadi jika ingin buang air besar.

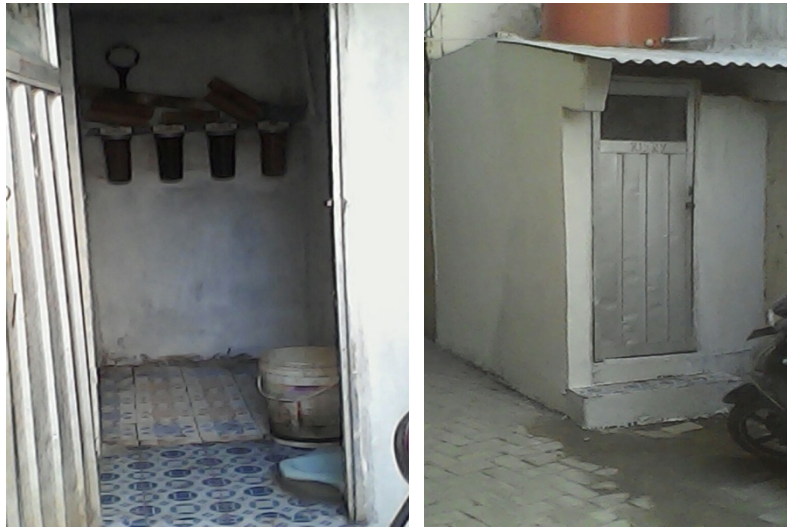
Gambar 6. Lantai, dinding dan atap yang telah difinishing

Tahapan akhir dari pekerjaan fisik adalah pekerjaan finishing untuk dinding, lantai dan atap dari MCK. Gambar 6. Memperlihatkan dinding, lantai dan atap yang telah selesai di finishing.

Gambar 6. Menunjukkan gambar MCK yang telah selesai di rehabilitasi. Selanjutnya dengan selesainya pelaksanaan PKM ini, diharapkan agar apa yang telah dikerjakan dapat memiliki manfaat yang besar bagi warga Kelurahan Mario, Kecamatan Mariso, Kota Makassar.
