PELAKSANAAN REHABILITASI JALAN LINGKUNGAN DI KELURAHAN LETTE KECAMATAN MARISO

Syahendra¹⁾, Andi Batari¹⁾, Jhon Asik¹⁾, Aisyah Zakaria¹⁾
¹⁾ Dosen Jurusan Teknik Sipil Politeknik Negeri Ujung Pandang, Makassar

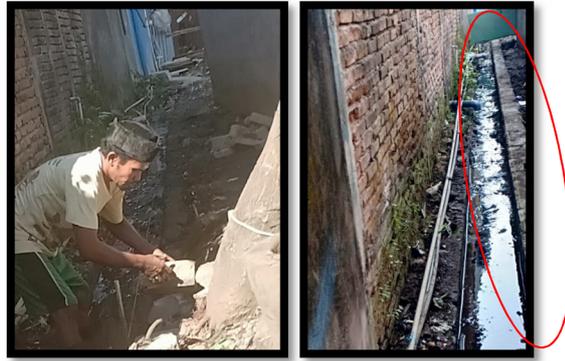
Gambar 2. Proses Pemasangan Kanstin Beton /Penguat Tepi

Gambar 2. memperlihatkan proses pemasangan kanstin beton/penguat tepi. Kanstin beton atau Penguat tepi atau Kerb harus sudah di pasang sebelum pemasangan paving dilakukan. Hal ini harus dilakukan untuk menahan paving pada tiap sisi agar paving tidak bergeser sehingga paving akan lebih rapi pada hasil akhirnya (Unit Infrastruktur KMP-2, 2018).

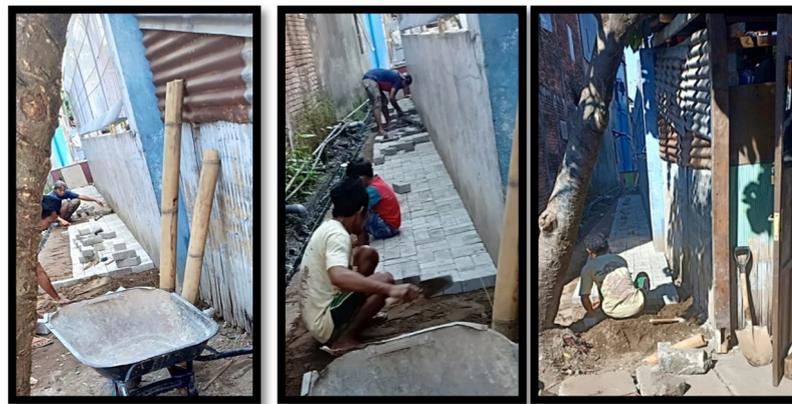
Gambar 3. Proses Pemasangan Paving Block

Gambar 3. memperlihatkan proses pemasangan paving block yang dilakukan oleh warga, pemasangan paving block dilakukan dengan pola anyam tikar. Pola ini sendiri dipilih karena merupakan pola pemasangan paving block yang cukup mudah dikerjakan oleh warga.

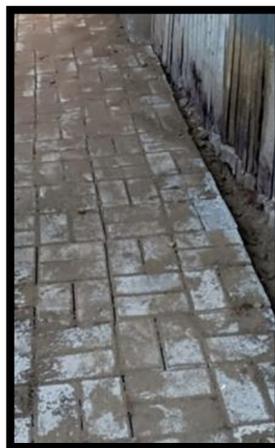
Gambar 4. Proses Pengisian Joint Filler

Gambar 4. memperlihatkan proses pengisian joint filler dengan pasir yang telah diayak, setelah area sudah terpasang 100%. Pengisian joint filler dilakukan untuk membuat joint di antara paving block menjadi kedap air serta agar benturan yang mengakibatkan paving block patah dapat diminimalisir.

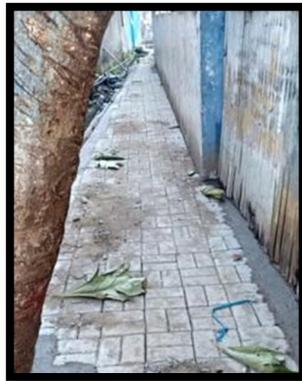
Gambar 5. Proses finishing

Gambar 5. memperlihatkan proses finishing pemasangan paving block, pada proses ini, sudut-sudut dan pinggiran paving yang terbuka diisi dengan campuran semen. Metode ini dipilih untuk kemudahan pengerjaan oleh warga.
