PKM PERBAIKAN TURBIN PLTMH

The purpose of this MHP (Micro Hydro Power Plant) Turbine Repairment is to repair the damage that occurs in the cross-flow turbine after four years of operation. Another goal to be achieved is to meet the electricity needs of remote communities by keeping the MHP operating continuously. The specific target to be achieved from this activity is for MHP to operate normally and produce optimal electrical power so that it can be used by all residents in Taipa Tompobulu hamlet. The method in this activity is to start with a discussion with partners about the need to repair the MHP cross-flow turbine. Furthermore, checks are carried out to find damage and its causes to the MHP cross-flow turbine. After the damage is found, the repairment and replacement of the damaged turbine components is carried out. The end of the activity is to check whether the performance of the MHP cross-flow turbine is back to normal. The results of the activity were found that the rotating system malfunction in the MHP, repairment and replacement of the components, was able to improve the performance of the MHP.

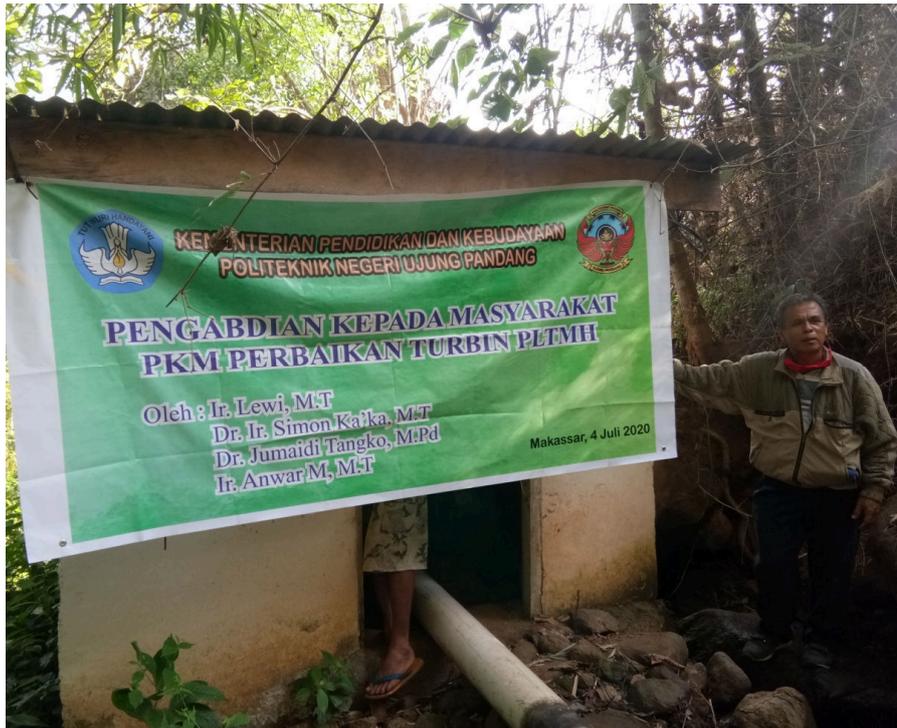
Gambar 1. Kegiatan PKM perbaikan Turbin PLTMH

Sesuai dengan hasil pengamatan awal yang telah dilakukan sebelumnya maka dalam pengecekan lanjut pada pelaksanaan kegiatan PKM Perbaikan Turbin PLTMH (Gambar 1), maka dapat dipastikan bahwa indikasi-indikasi tersebut telah menunjukkan terjadinya kerusakan pada PLTMH utamanya pada turbinnya, adapun indikasi kerusakan kerusakan berupa: (i) kinerja PLTMH menurun drastis hal ini disebabkan karena terjadinya rugi-rugi gesekan yang besar pada transmisi yang berputar (Poros dan bearing) pada turbin PLTMH; (ii) terjadi getaran dan kebisingan yang sangat besar ketika PLTMH beroperasi adanya kelonggaran pada pemasangan bearing akibat rusaknya penahan bearing (adaptor) sehingga putaran poros tidak stabil dan menyebabkan kebisingan; (iii) kerusakan komponen penggerak sehingga sudah tidak layak dipasang sehingga harus diganti, dari deteksi kerusakan yang dilakukan maka ditemukan komponen yang perlu diganti yaitu bearing, penahan bearing (adaptor) dan seal oli.

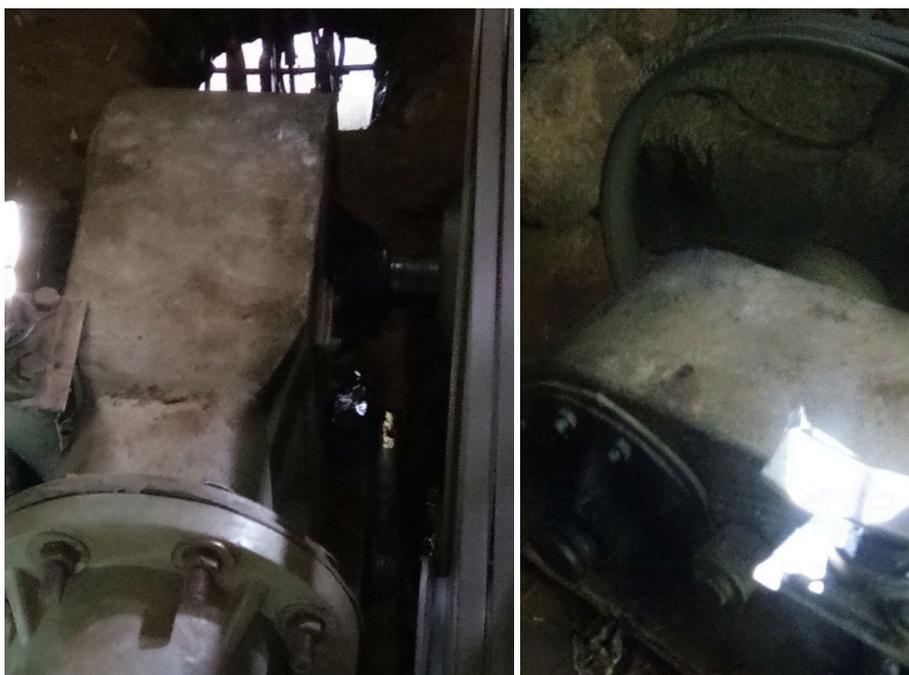
Gambar 2. Kondisi turbin setelah 4 tahun beroperasi

Melihat kondisi turbin PLTMH setelah 4 tahun beroperasi (Gambar 2), maka perlu dilakukan perbaikan dan atau penggantian komponen yang rusak. Tetapi agar kerusakan PLTMH dapat dideteksi dan dilakukan perbaikan dan atau penggantian komponen yang rusak oleh operator dan masyarakat pengguna maka dianggap perlu untuk melakukan pelatihan kepada mereka untuk lebih meningkatkan pemahaman dan kemampuan mereka dalam mengoperasikan PLTMH dengan baik dan aman, serta mampu untuk melakukan deteksi kerusakan serta melakukan perbaikan terhadap kerusakan utamanya kerusakan pada turbin PLTMH maka materi praktek dalam pelatihan adalah: (i) pelatihan pengoperasian PLTMH (Gambar 3); (ii) pelatihan mendeteksi kerusakan dan perbaikan PLTMH (Gambar 4).

Pelatihan pengoperasian dan perbaikan turbin PLTMH dirangkaian langsung dengan melakukan perbaikan terhadap kerusakan yang terjadi pada turbin PLTMH, sehingga setelah acara pelatihan selesai maka turbin PLTMH sudah dalam kondisi baik, dimana getarannya sudah berkurang drastis. Adapun kinerja PLTMH sudah menjadi lebih baik dari sebelumnya yaitu saat dalam kondisi rusak, walaupun belum dapat dipastikan apakah sudah normal seperti saat pembangunan awal hal ini dikarenakan kondisi saat pengujian adalah sumber air penggerak PLTMH masih belum dalam kondisi optimal akibat kemarau, dan hujan sangat jarang terjadi. Kegiatan PKM perbaikan PLTMH ini diakhiri dengan penutupan pelatihan pengoperasian dan perbaikan PLTMH yang dihadiri oleh sebagian masyarakat (Gambar 5).

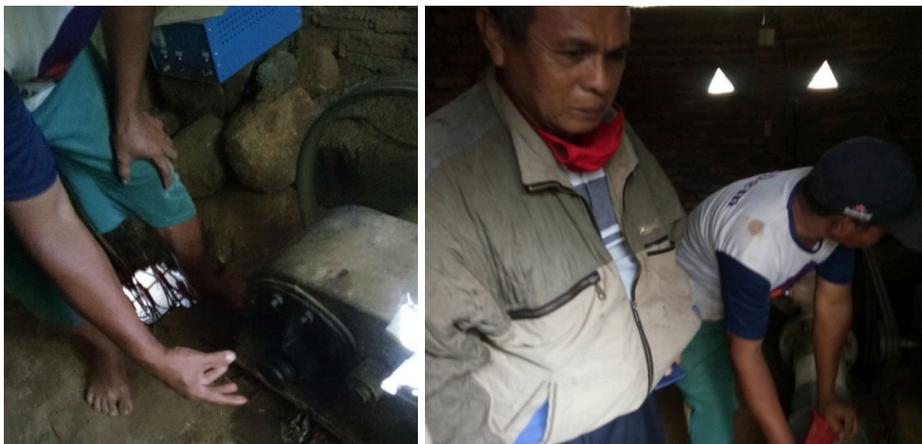
Gambar 4. Pelatihan mendeteksi kerusakan dan perbaikan PLTMH
