ANALISA DAN PENGECEKAN KERUSAKAN PADA PEMBANGKIT LISTRIK TENAGA MIKRO HIDRO SETELAH SETAHUN BEROPERASI

ABSTRACT

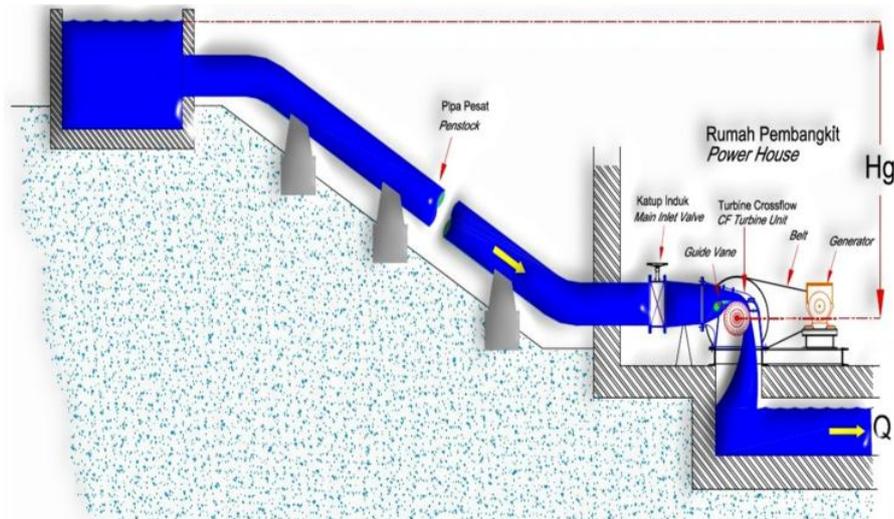
Skema sebuah PLTMH dapat dilihat pada gambar 1, dimana komponen utama sistem PLTMH terdiri dari sumber air, pipa pesat, turbin crossflow dan generator. Untuk menjaga keberlanjutan PLTMH dalam menghasilkan daya listrik, maka perlu dilakukan pengecekan, pemeliharaan dan perbaikan secara berkala terhadap seluruh komponen PLTMH terlebih lagi komponen utama dari PLTMH.

Gambar 1. Skema dan komponen utama sistem PLTMH

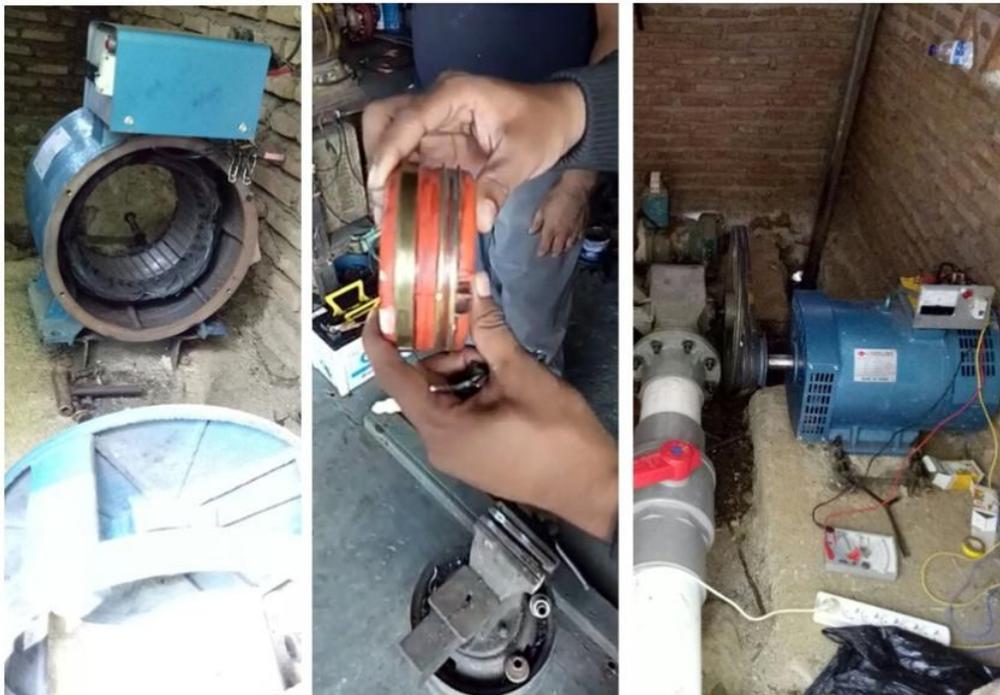
Hasil pengecekan berupa pengukuran tegangan output generator tanpa beban saat debit aliran air dan putaran turbin masih bermasalah, diperoleh tegangan beban sebesar 0 volt, hasil ini menunjukkan bahwa generator tidak mampu menghasilkan tegangan. Setelah dilakukan perbaikan/penormalan debit aliran air dan dilakukan pengukuran ulang tegangan output generator tanpa beban, diperoleh tegangan sebesar 0 volt, demikian pula setelah dilakukan perbaikan putaran turbin dan dilakukan pengukuran ulang tegangan output generator tanpa beban, diperoleh tegangan masih sebesar 0 volt. Dengan demikian dapat disimpulkan bahwa terjadi kerusakan pada komponen generator, proses perbaikan generator dapat dilihat pada gambar 1. Setelah dilakukan perbaikan generator dan dilakukan pengukuran tegangan output generator tanpa beban, diperoleh tegangan sebesar 279 volt, hasil ini menunjukkan bahwa masih terjadi penurunan tegangan sebesar 5,1 % dibandingkan saat komisioning (294 volt), tetapi hal ini masih dianggap wajar akibat kondisi sumber air.

Gambar 2. Generator dalam proses perbaikan dan setelah pemasangan kembali

- 2) Penurunan debit aliran air disebabkan dua hal yaitu pendangkalan pada bendungan yang mengurangi aliran serta ikutnya pasir masuk kedalam pipa penstok, penyebab utamanya adalah terdapat kotoran berupa karun goni yang masuk kedalam pipa penstok.
- 3) Penurunan putaran pada turbin dan generator disamping disebabkan debit aliran yang berkurang juga disebabkan karena terjadi kerusakan berupa keausan pada bantalan turbin dan generator, keausan ini pula yang menyebabkan kebisingan putaran pada turbin dan generator.
- 4) Ketidakmampuan generator menghasilkan daya output berupa daya listrik tidak disebabkan oleh berkurangnya debit aliran atau karena terjadi keausan pada bantalan tetapi disebabkan karena terjadi kerusakan pada generator.
